FOR – GCO – 06
INFORME DE SUPERVISIÓN Y/O INTERVENTORIA

OBJETO: "ADECUAR AULAS DE CLASE Y ESPACIOS COMPLEMENTARIOS DE LA INSTITUCIÓN EDUCATIVA ROBERTO DURAN ALVIRA, SEDE EL COLEGIO DEL MUNICIPIO DE NEIVA, QUE CONSTA DE MEJORAMIENTO Y ADECUACIÓN DE CIELO RASO, CUBIERTA, PINTURA, ADECUACIÓN BATERIA SANITARIAS, MEJORAMIENTO RED ELECTRICA Y VARIOS."

1.1 Información sobre estado y avance del contrato de obra no. 1298 del 2018

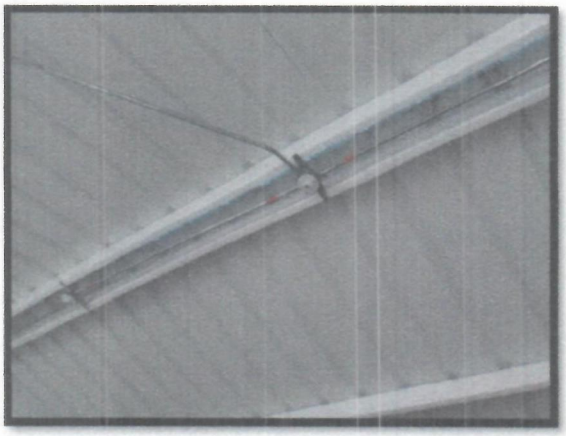
Foto 1.

Se incluyeron tres (3) puntos de iluminación para el aula múltiple, dos (2) puntos de iluminación para la batería sanitaria y cuatro (4) puntos de iluminación para la sala de

cómputo. Esta actividad contempla adaptadores terminales de ½", cable monopolar no. 12 AWG HFFR, tubo EMT de ½", conector resorte, caja galvanizada 5800 y demás accesorios necesarios para su correcta instalación.

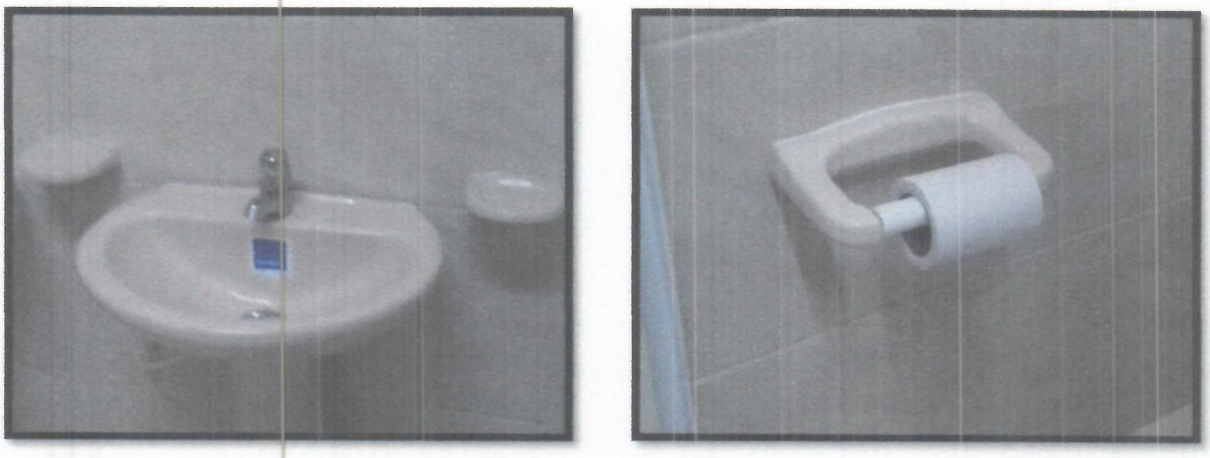
Foto 1.

Se suministra e instala incrustaciones (papeleras) para los sanitarios de niños y niñas de la batería sanitaria como se indica en la foto 1.

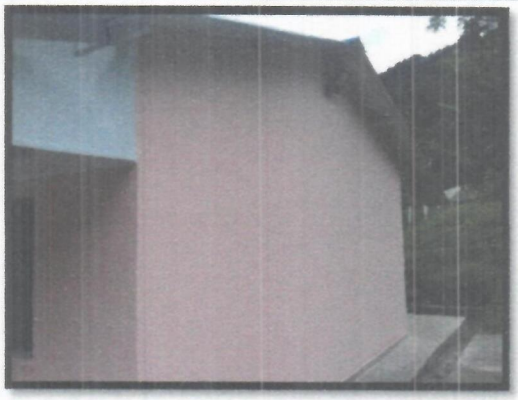
Como se indica en las fotos 1 y 2 La parte superior de los muros quedo destapado por las correas que sostienen la cubierta, la cual se presenta para el ingreso de animales e insectos que pueden generar daños al cielo raso instalado. Por lo anterior se vio en la necesidad de rellenar esos espacios con ladrillo y/o mortero. El espacio que oscila entre los 10 cm y 30 cm de alto. La cantidad instalada fue de 40.20 m.

Foto 1 y 2. Tapado y relleno con ladrillo y mortero

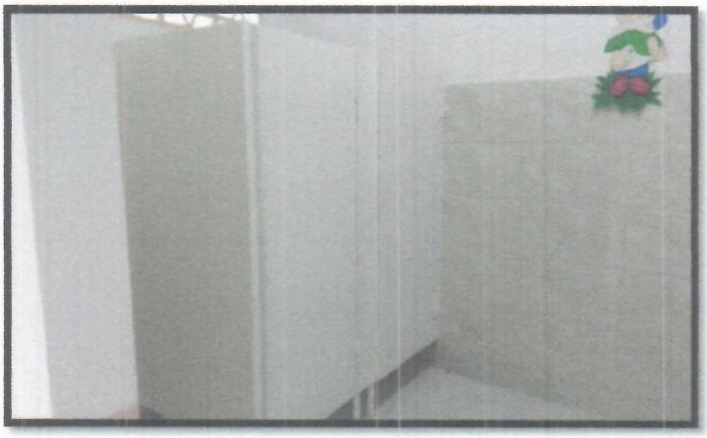
Foto. 1

De acuerdo a lo indicado en la foto 1, se suministra e instala división en lámina galvanizada en la cual se utilizó para su correcto funcionamiento soldadura 6011x1/2x1/8",
Masilla para los resanes en la lámina, lija 320, anticorrosivo y pintura electrostática para mejorar el acabado. Se utilizaron herramientas y equipo como pulidora, aparatos de soldadura. La cantidad que se instaló en esta acta fue de 5.74m2
