Formato técnico de visita y/o verificación- control urbanístico		**INFORME TÉCNICO PG-056 - 2023**	
DATOS GENERALES			
FECHA DE VISITA	09 de marzo de 2023	EXPEDIENTE No.	**2020573490128500E**
OBJETO DE LA VISITA	VISITA TÉCNICA VERIFICACIÓN DE OBRAS INSPECCIÓN DE POLICÍA 7D.		
DIRECCIÓN DEL INMUEBLE	**POLÍGONO 112 C SECTOR** COLINDANCIA EL TRIUNFO **OCUPACIÓN 374** E: 85903; N: 102625	CHIP	AAA0255NUDE
NOMBRE PERSONA QUE ATIENDE	**No atienden**	IDENTIFICACIÓN	--
PROPIETARIO DEL INMUEBLE		IDENTIFICACIÓN	
DIRECCIÓN DE NOTIFICACIÓN		TELÉFONO

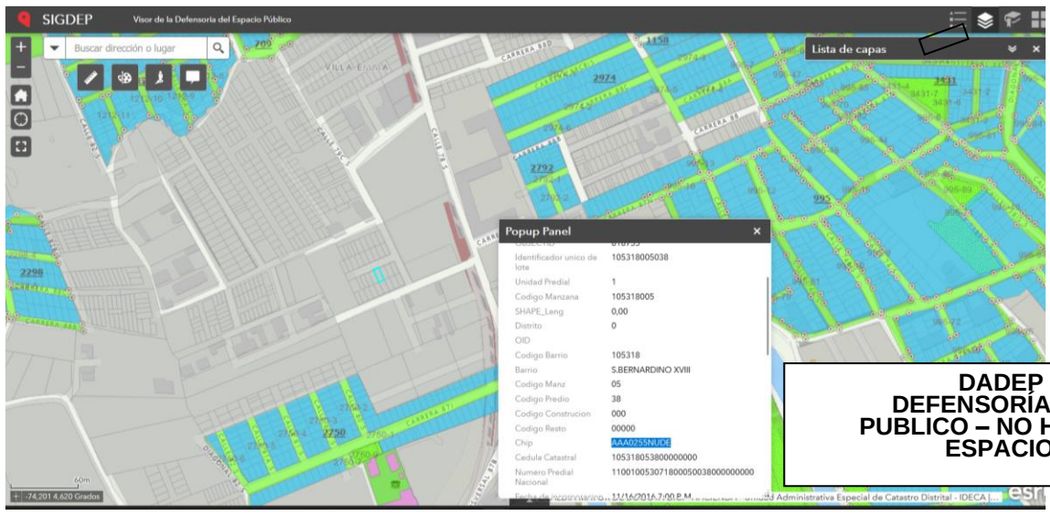
OCUPACIÓN 374- P 112C

DADEP - SIGDEP
DEFENSORÍA DEL ESPACIO PUBLICO – NO HAY INVASIÓN DE ESPACIO PUBLICO
