Formato técnico de visita y/o verificación- control urbanístico		**INFORME TÉCNICO PG-068-2023**	
DATOS GENERALES			
FECHA DE VISITA	16 de marzo de 2023	EXPEDIENTE No.	**2020574490114245E**
OBJETO DE LA VISITA	VISITA TÉCNICA VERIFICACIÓN DE OBRAS INSPECCIÓN DE POLICÍA 7D.		
DIRECCIÓN DEL INMUEBLE	**POLÍGONO 201A SECTOR SAN BERNARDINO XXII** OCUPACIÓN **299** E: 85341; N: 102849	CHIP	AAA0140ELBR ***.Gran extensión***
NOMBRE PERSONA QUE ATIENDE	**No atienden**	IDENTIFICACIÓN	--
PROPIETARIO DEL INMUEBLE		IDENTIFICACIÓN	
DIRECCIÓN DE NOTIFICACIÓN		TELÉFONO

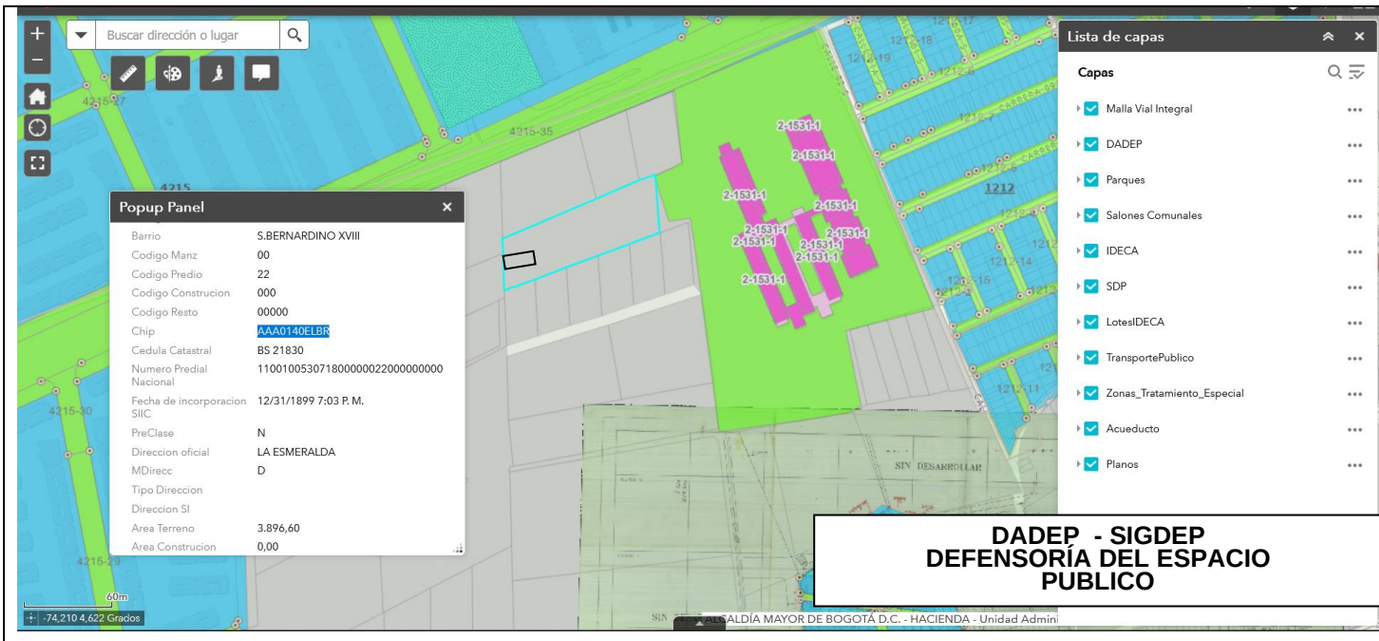
IMAGEN 1: FACHADA.

Una vez en el lugar de la visita se encontró que:
Corresponde a un predio ubicado dentro del polígono de monitoreo denominado 201A SECTOR SAN BERNARDINO XXII ***ocupación 299. A folio 1 adverso del expediente, en informe de 14 de octubre de 2020 se observa que no existe construcción. Se observa con cerramiento Provisional deshabitad, en el momento de la visita se encontró en las mismas condiciones sin construcción.***
El área del lote es de 36m2.
