Formato técnico de visita y/o verificación- control urbanístico		**INFORME TÉCNICO PG 069 - 2023**	
DATOS GENERALES			
FECHA DE VISITA	16 DE MARZO DE 2023	EXPEDIENTE No.	**2020574490114253E**
OBJETO DE LA VISITA	VISITA TÉCNICA VERIFICACIÓN DE OBRAS INSPECCIÓN DE POLICÍA 7D.		
DIRECCIÓN DEL INMUEBLE	**POLÍGONO 201A SECTOR SAN. BERNARDINO XII OCUPACIÓN 152** E: 85417; N: 102869	CHIP	***AAA0140ELBR .Gran extensión***
NOMBRE PERSONA QUE ATIENDE	**No atienden**	IDENTIFICACIÓN	--
PROPIETARIO DEL INMUEBLE		IDENTIFICACIÓN	
DIRECCIÓN DE NOTIFICACIÓN		TELÉFONO

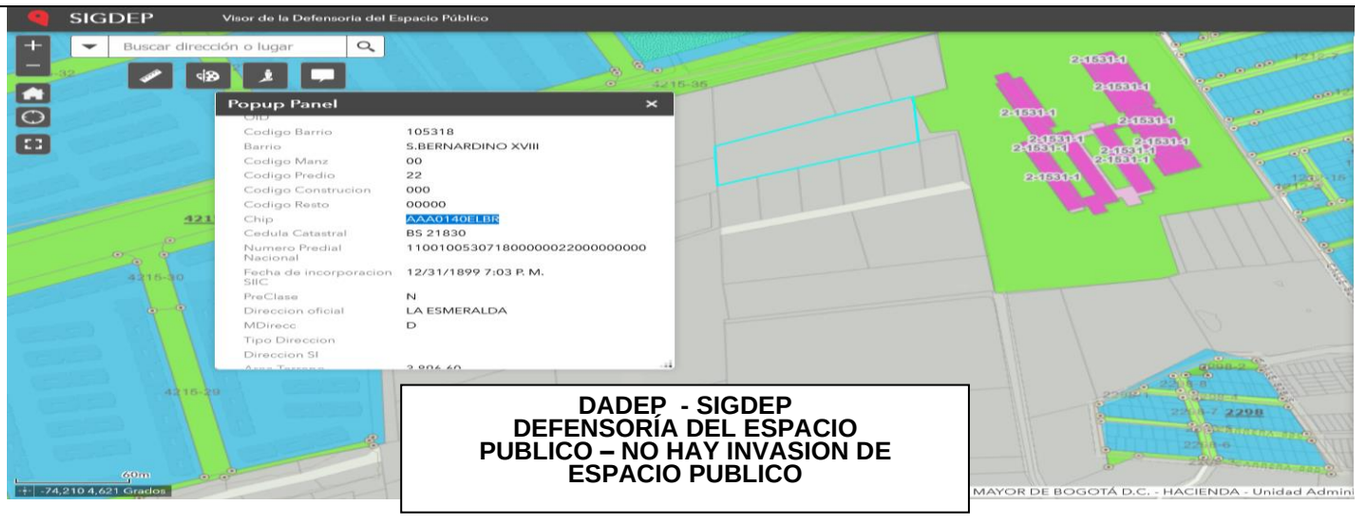
IMAGEN 1: FACHADA.

Corresponde a un predio ubicado dentro del polígono de monitoreo denominado 201A SAN BERNARDINO XVIII, ocupación 152 encontrando una construcción de dos pisos y terraza, Adicionalmente existe una construcción no permanente realizada con muros en láminas metálicas y estructura en madera. El predio está ubicado como Medianero, es utilizada para vivienda. Se consultó con la APP de la Defensoría del Espacio Público donde identifica al predio dentro de un área de gran extensión con CHIPAAA0140ELBR a nombre de varios propietarios: José Alberto Neuta Neuta c.c. 147276. y 21 personas más (Folio 11 del expediente), tipo de propiedad Particular Destino catastral 81 Agropecuario, Sin dirección oficial.

El área del lote es 4.m X 10m = 40m2, La construcción formal es hasta el segundo piso que tiene un área de 10.60M(Incluido el voladizo)x4M= 42.4M2 con estructura columnas y placas de entre piso en concreto armado, muros en bloque y cubierta dura en placa de entrepiso, seguido el tercer pisos con estructura en madera y muros en láminas metálicas y plástico con cubierta igualmente con tejas metálicas y plástico, sumando área de construcción en total primer piso 40m2 +segundo 42.4m2 + tercer piso 40m2 = 112.4m2
