Formato técnico de visita y/o verificación- control urbanístico		**INFORME TÉCNICO PG 071 - 2023**	
DATOS GENERALES			
FECHA DE VISITA	27 de marzo de 2023	EXPEDIENTE No.	**2020573490112647E**
OBJETO DE LA VISITA	VISITA TÉCNICA VERIFICACIÓN DE OBRAS INSPECCIÓN DE POLICÍA 7D.		
DIRECCIÓN DEL INMUEBLE	**POLÍGONO 201 COLINDANCIA EL MATORRAL OCUPACIÓN 247 E: 85674; N: 102304**	CHIP	AAA0251KJHK
NOMBRE PERSONA QUE ATIENDE	**No atienden**	IDENTIFICACIÓN	--
PROPIETARIO DEL INMUEBLE	Gilberto Pico Bolívar	IDENTIFICACIÓN	4060306
DIRECCIÓN DE NOTIFICACIÓN		TELÉFONO

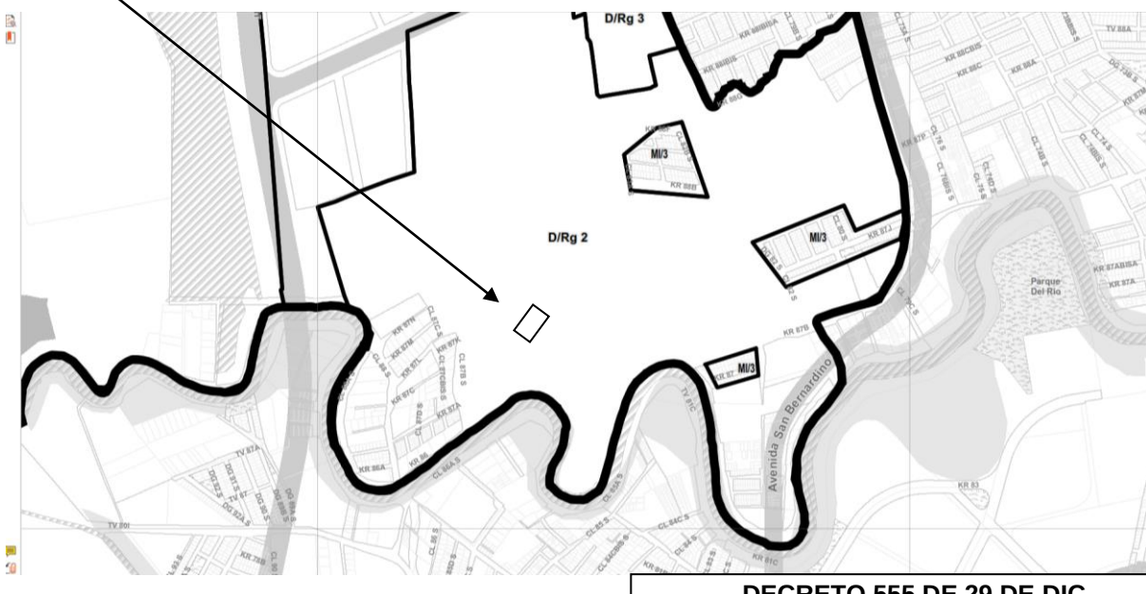
El predio se encuentra ubicado dentro del Plan Parcial EL EDÉN EL DESCANSO Res, Distrital, 512 de 2006, suspendido por la Sentencia proferida el 4 de agosto de 2016 por la Sección Quinta de la Sala de lo Contencioso Administrativo del Consejo de estado. Razón por la cual no por lo que no podrán expedirse

actos administrativos o realizarse cualquier tipo de actuación tendiente a su desarrollo, ello hasta tanto se lleve a cabo, de conformidad con el procedimiento determinado en la Directiva Presidencial No. 10 del 2013, para efectos de la consulta previa con la comunidad Indígena Muisca de Bosa en relación Plan Parcial y en el artículo tercero, le ordeno al Ministerio del Interior - Dirección de Consulta Previa, continuar con el proceso de consulta previa garantizando en todo momento la participación de los miembros de la comunidad Indígena Muisca de Bosa.
