Formato técnico de visita y/o verificación- control urbanístico		**INFORME TÉCNICO PG-074-2023**	
DATOS GENERALES			
FECHA DE VISITA	16 de marzo de 2023	EXPEDIENTE No.	**2018574490100369E**
OBJETO DE LA VISITA	VISITA TÉCNICA VERIFICACIÓN DE OBRAS INSPECCIÓN DE POLICÍA 7D.		
DIRECCIÓN DEL INMUEBLE	**POLÍGONO 201A SECTOR SECTOR SAN BERNARDINO XVII** OCUPACIÓN **195** E: 85464,41; N: 102513,50	CHIP	AAA ***Gran extensión***
NOMBRE PERSONA QUE ATIENDE	**No atienden**	IDENTIFICACIÓN	--
PROPIETARIO DEL INMUEBLE		IDENTIFICACIÓN	
DIRECCIÓN DE NOTIFICACIÓN		TELÉFONO

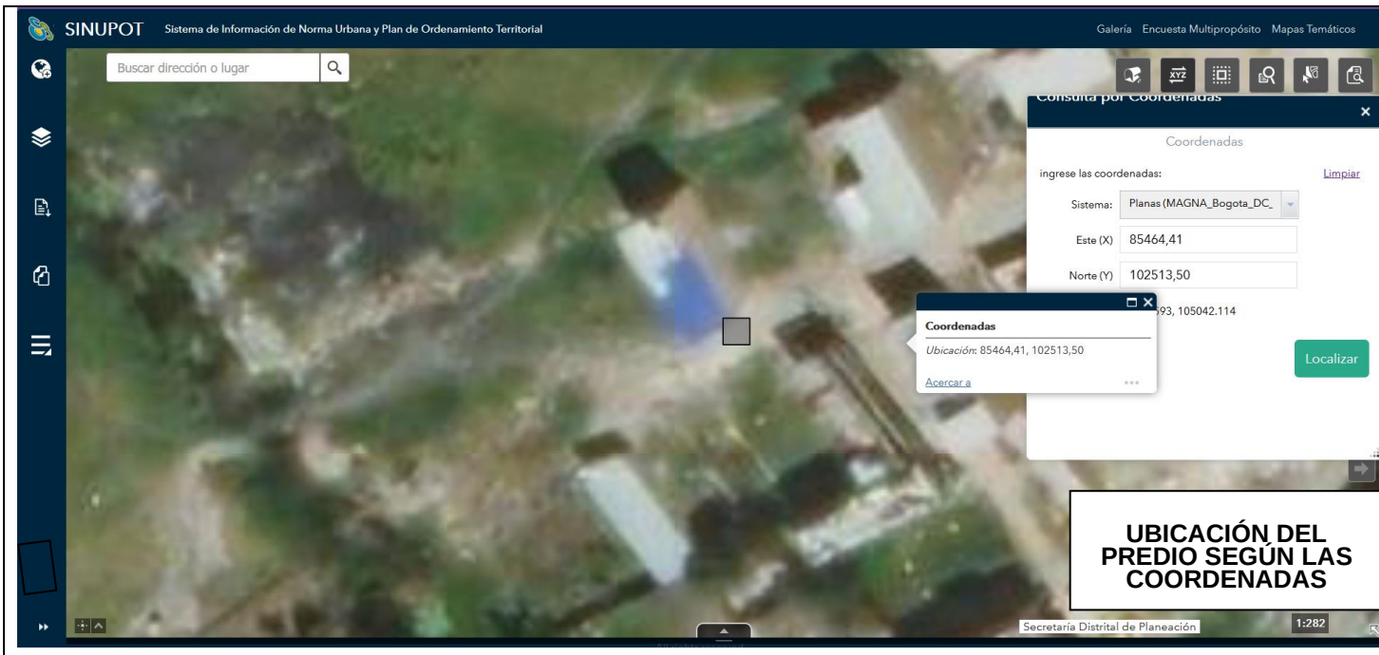
IMAGEN 1: FACHADA.

Se nace la anotación que la visita se realiza desde el exterior Debido a que los habitantes de estos predios son agresivos con los funcionarios y no permiten el ingreso ni dan información de los ocupantes de estas construcciones.
En la visita se encontró que corresponde a un predio ubicado dentro del polígono de monitoreo denominado 201A SECTOR SAN BERNARDINO XVII ***ocupación 195. A folio 2 del expediente en informe de 24/10/2018 la construcción se está consolidando no hay cubierta solo muros, a 28 de noviembre de 2018 Folio 6 se observa con placa , terraza, a folio 11 con informe de 28 de diciembre de 2020 la construcción es de dos pisos, concluyendo que la vetustez de la construcción en primer piso es de más de cuatro años, y el segundo pisos es de dos años y cuatro meses.***
El área del lote es 10m X 5m = 50m², El área de construcción es de 50m2 X 2 pisos = 100 m2, construida con muros en bloque y entrepisos en placa maciza y cubierta en teja. En la visita se encontró en iguales condiciones volumétricas que en los informes anteriores PG-437-2022 folio 58.
