Formato técnico de visita y/o verificación- control urbanístico		**INFORME TÉCNICO PG-044 - 2023**	
DATOS GENERALES			
FECHA DE VISITA	23 de MARZO de 2023	EXPEDIENTE No.	**2021574490100622E**
OBJETO DE LA VISITA	VISITA TÉCNICA VERIFICACIÓN DE OBRAS INSPECCIÓN DE POLICÍA 7D.		
DIRECCIÓN DEL INMUEBLE	**CARRERA 103 A No. 57 - 10 Sur CASA 103**	CHIP	AAA0150BBYX
NOMBRE PERSONA QUE ATIENDE	**MARISOL SALAS REYES**	IDENTIFICACIÓN	51999364
PROPIETARIO DEL INMUEBLE	MARISOL SALAS REYES	IDENTIFICACIÓN	
DIRECCIÓN DE NOTIFICACIÓN		TELÉFONO

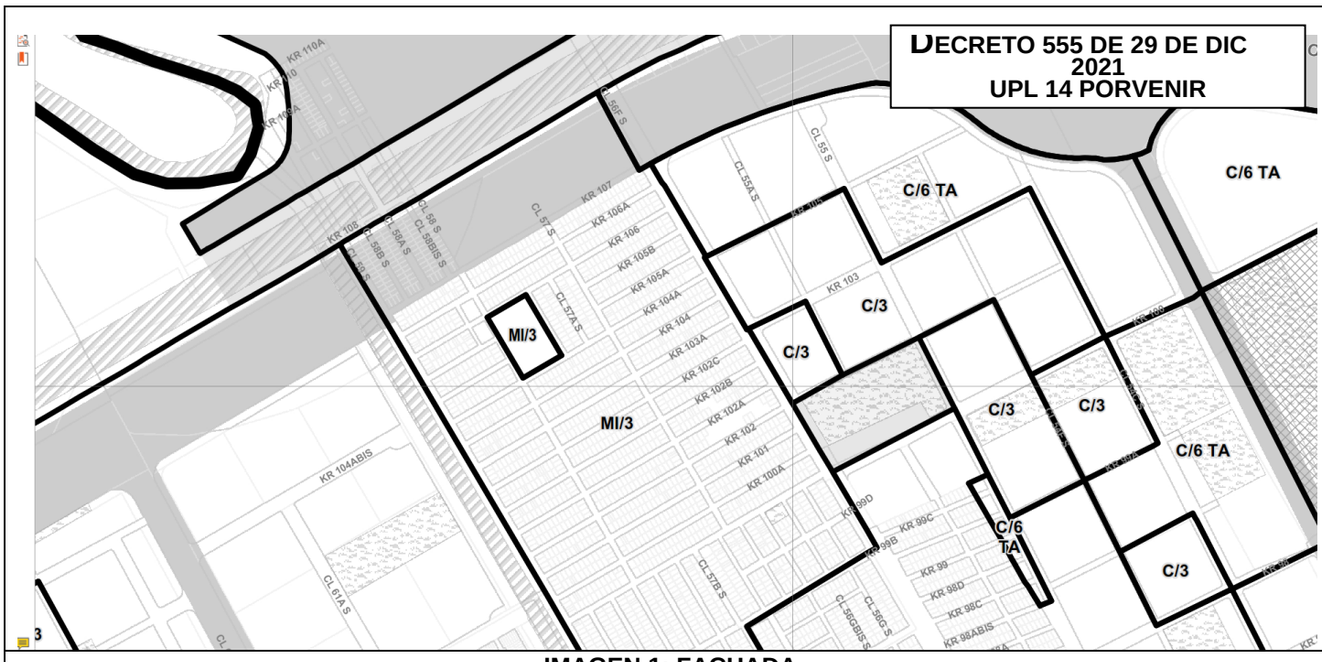
IMAGEN 1: FACHADA.

Una vez en el lugar de la visita se observa:
Corresponde a un predio identificado con Carrera 103 A No. 57 - 14 Sur casa 103 con CHIP AAA0275BTH, ***U.P.L. 14 Porvenir, Localidad de Bosa. Esta construcción corresponde a un edificio medianero, de tres pisos y terraza. El sistema constructivo es con estructura (columnas y vigas) en concreto armado, placas de entrepiso macizas, muros en bloque y ladrillo, el edificio es multifamiliar para cuatro unidades de vivienda. Su uso es de vivienda.***

En el momento de la visita no se observa obra en proceso la verificación se realiza a la casa 103 la cual es de 3 pisos, según licencia de construcción No. 11001 - 5 - 20 - 0315 con fecha de ejecutoria 16 marzo de 2020, solo se autoriza dos pisos habitables razón por la cual esta parte del proyecto no está cumpliendo con lo exigido, 36m2 correspondiente al tercer piso donde existen dos habitaciones ya con acabados, ver registro fotográfico.
