PLAN DE ACCIÓN ESPECÍFICO PARA LA RECUPERACION DE LOS DE LOS AFECTADOS DEL BARRIO LA FERIA, ASENTAMIENTO CAMILO TORRES Y CUYANITA UBICADOS EN LA COMUNA 4 DEL MUNICIPIO DE BUCARAMANGA

Consejo Municipal de Gestión del Riesgo de Desastre de Bucaramanga CMGRD

Marzo 23 2023

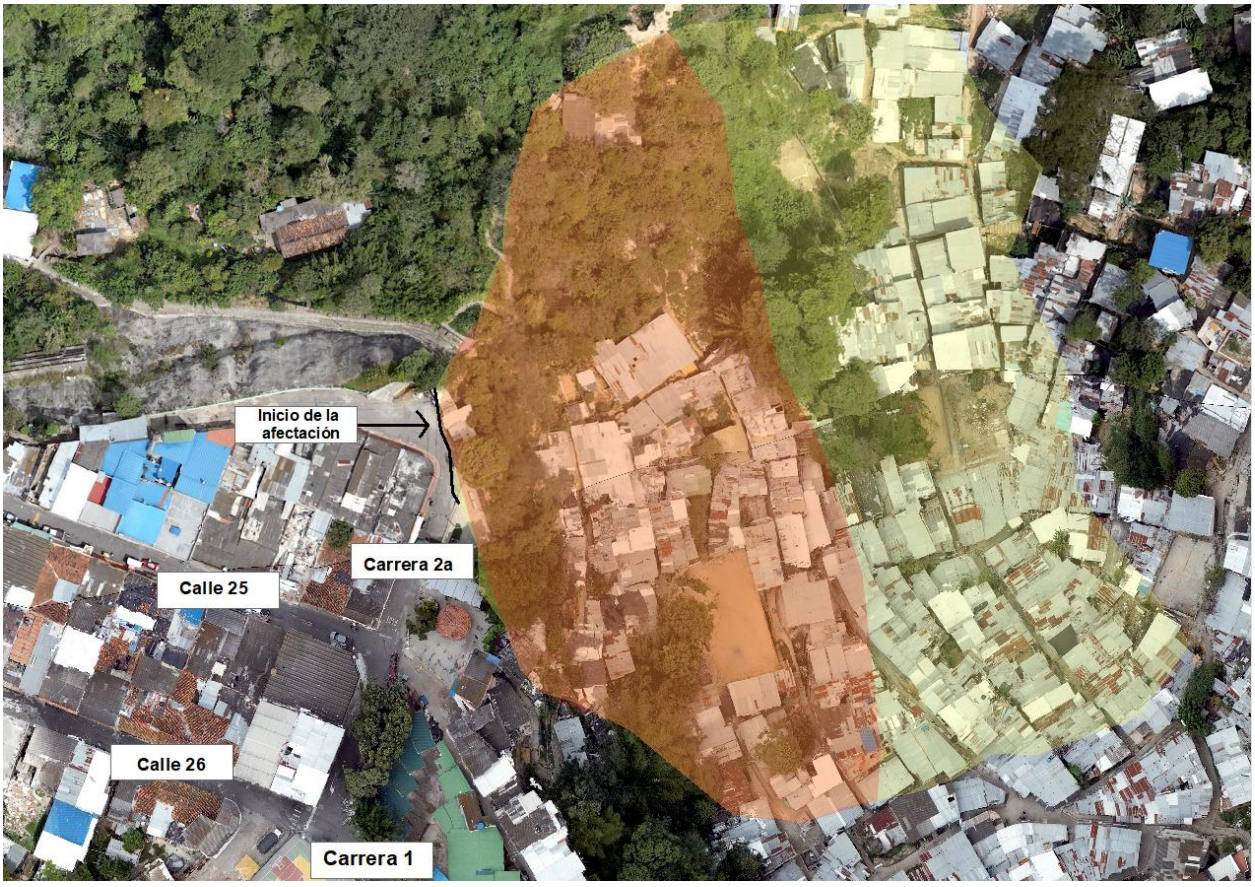
La zona donde se presentan la grietas tiene un área aproximada de dos hectáreas, como se aprecia en la imagen de la parte superior. Las grietas se evidenciaron en pisos y paredes de algunas viviendas ubicadas sobre la corona del talud; las cuales afectaron de manera severa a las estructuras de las viviendas y su respectiva estabilidad, dejándolas inhabitables e inservibles. Se debe resaltar que dichas viviendas se encontraban en el borde del talud, por lo que no cumplen con el respectivo aislamiento geotécnica mínimo requerido con respecto a la corona del talud.

La parte inferior del talud cuenta con una obra de control de erosión del talud, consistente en un chafarreo, la cual presenta afectaciones, evidenciándose en el colapso de ciertas zonas de la misma. En estos sectores en donde se generó el colapso de las estructuras, se pudo observar que el terreno se encontraba con humedad, por lo que se presume que el talud puede estar saturado, por aguas de precipitación o por infiltraciones de tuberías antiguas de las viviendas de la parte alta, como se aprecia en la imagen de la parte inferior.

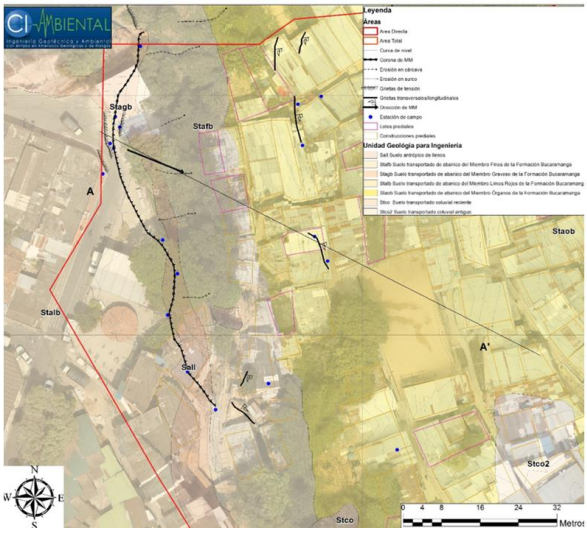
- ✓ El sector objeto de visita se encuentra afectado por un movimiento en masa de tipo combinado, el cual consiste en un posible deslizamiento rotacional con numerosos deslizamientos puntuales de tierra, que se encuentra en su etapa de inicio, esto evidenciándose en las líneas de falla generadas sobre

la Carrera 2a en el Barrio La Feria y las generadas en los asentamiento Camilo Torres y La Cuyanita, también se evidencia en la posición inclinada o ladeada de varios de los árboles ubicados en la corona del talud.

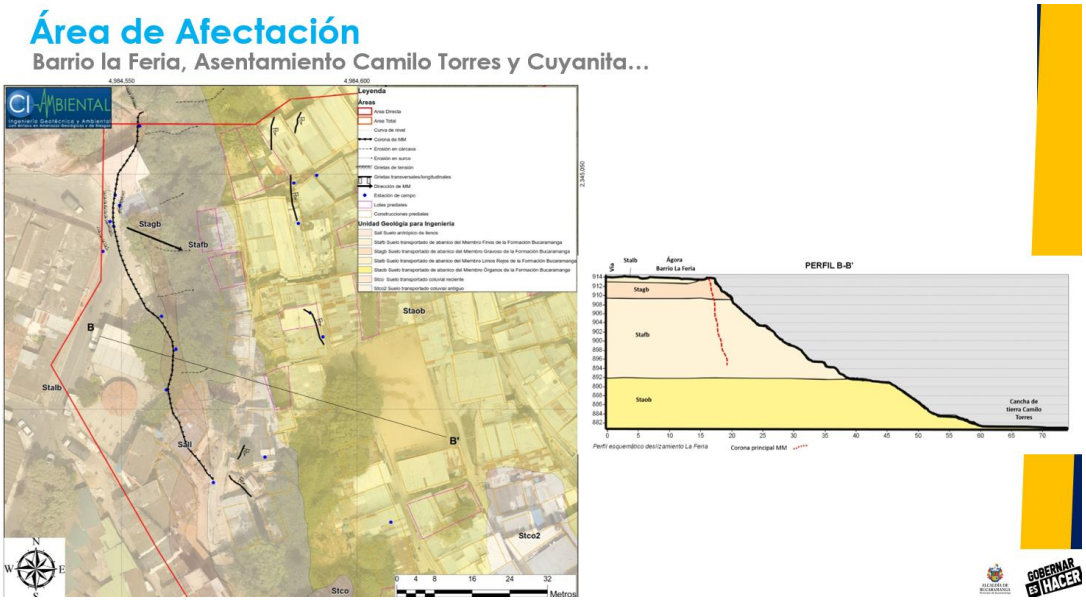
Área de Afectación

- ✓ Con respecto al estudio de AVR que realiza la secretaria de Planeación del Municipio de Bucaramanga, el área de interés se encuentra sobre las zonas 3B Escarpes de la Meseta de Bucaramanga y zona 4B Miembro Órganos Afectada por Procesos Erosivos Ígneas y Metamórficas Fracturadas Afectadas por Fallas Geológicas, las cuales presentan problemas geotécnicos de gran magnitud como el agrietamiento cosísmica de la superficie del suelo, deslizamientos de tierras, avances de cárcavas de erosión; y que son bastante influenciados por procesos muy intensos de erosión activa. Por consiguiente, no es posible garantizar la estabilidad de proyectos de desarrollo urbano. De manera que, cualquier edificación u obra de infraestructura que se localice en esta área, estará en grave peligro de ser afectada severamente por procesos de inestabilidad del terreno (INGEOMINAS, 2001).

Barrio la Feria, Asentamiento Camilo Torres y Cuyanita…
