FDLB-336-0180

Asunto: Respuesta a oficio No 04-104-0131-2022, recibido por parte de la interventoría: asunto reiteración de requerimiento de entrega de informes CCTV y remisión de informe de inspección alcantarillado Sanitario y pluvial del sector Gran Britalia (CIV 8007666)

CIV 8007666

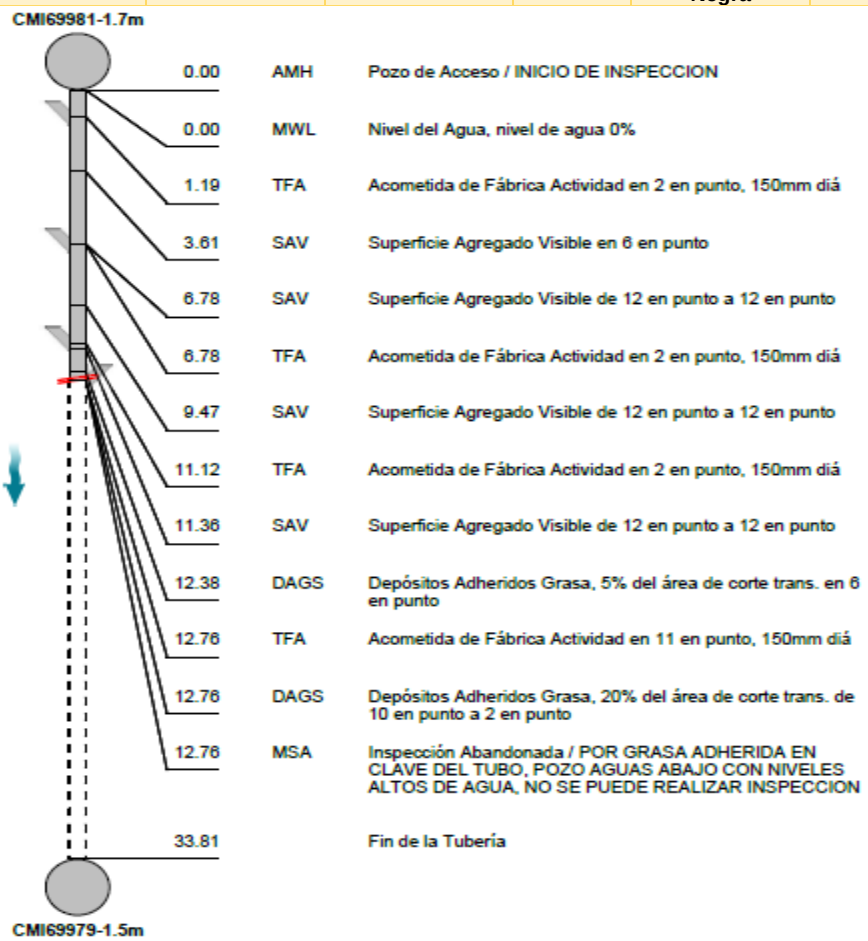
- Resumen de inspección red sanitario:

No. Pozo Aguas Arriba	No. Pozo Aguas Abajo	Longitud total (m)	Longitud Inspeccionada (m)	Perfil	Uso	Material
CMI69981	**CMI69979**	33,81	12,76	Circular 200 mm	**Sanitario/Agua Residual/Agua Negra**	Tubo de concreto (No reforzado)

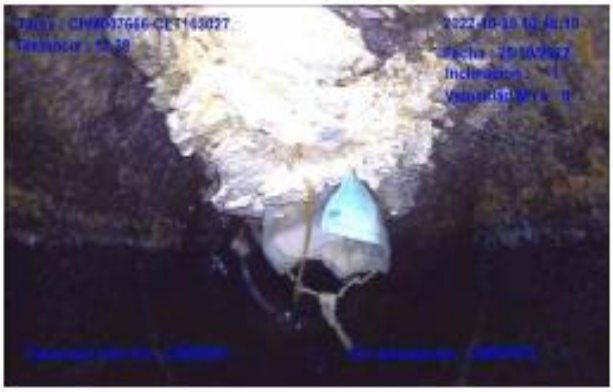
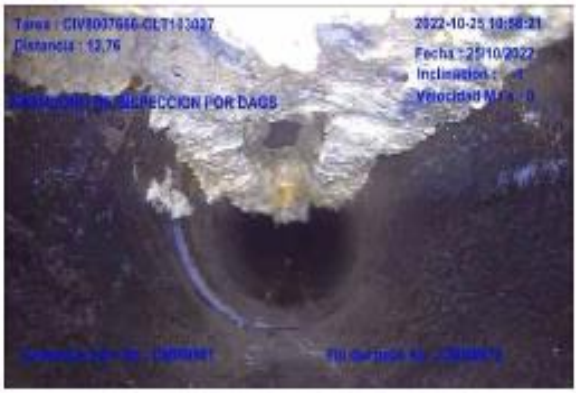
- Registro Fotográfico:

TRAMO	QSMR	QMR	COMENTARIO GENERAL
CIV 8007666 - SANITARIO	2	3	Atención Programable a corto plazo

En el tramo inspeccionado se encontraron múltiples depósitos de grasa adheridos en las paredes de la red y agregados visibles en la superficie de la mayor parte del tramo inspeccionada. La inspección no se pudo realizar en su totalidad debido a depósitos de grasa adherida en clave del tubo (20%).

La calificación indica una atención programable a corto plazo debido a las observaciones de mantenimiento, sin embargo, no representan un argumento para realizar una renovación completa de la tubería. Por lo tanto, se recomienda mantener la red sanitaria siempre y cuando se realice un mantenimiento que permita retirar los depósitos de grasa adheridos, esto con el fin de dar garantías sobre el tramo intervenido y poder subsanar las anomalías encontradas en las tuberías del CIV 8007666 del sector Gran Britalia.
