Asunto: Respuesta a oficio No 04-104-0131-2022, recibido por parte de la interventoría: asunto reiteración de requerimiento de entrega de informes CCTV y remisión de informe de inspección alcantarillado Sanitario y pluvial del sector Gran Britalia (CIV 8007854)

CIV 8007854

- Resumen de inspección red sanitario:

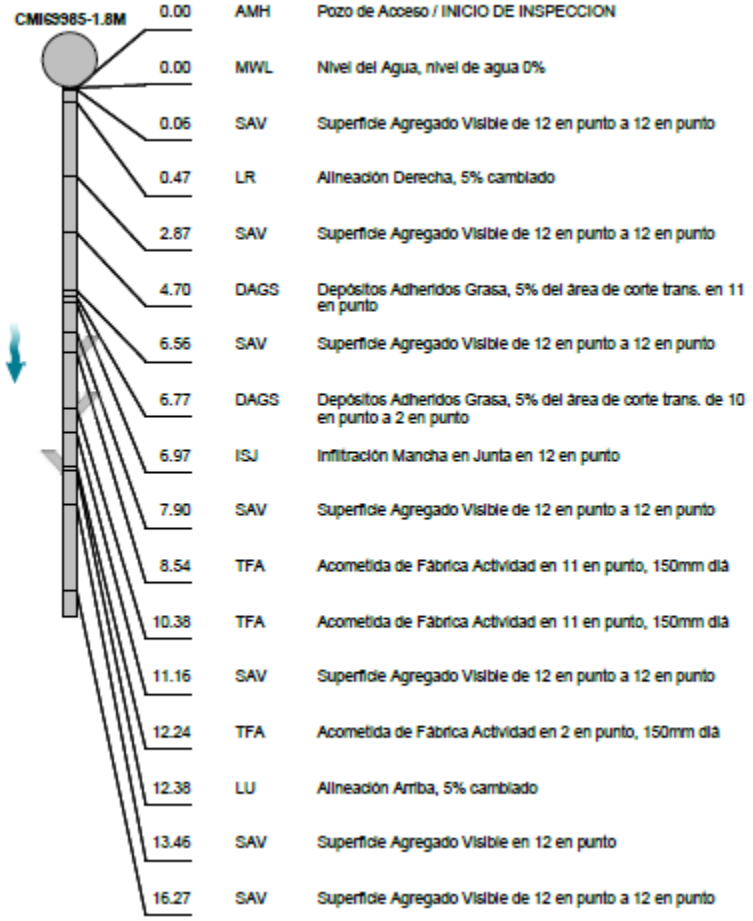
0.00	AMH	Pozo de Acceso / INICIO DE INSPECCION
0.00	MWL	Nivel del Agua, nivel de agua 0%
0.06	SAV	Superficie Agregado Visible de 12 en punto a 12 en punto

0.47	LR	Alineación Derecha, 5% cambiado
2.87	SAV	Superficie Agregado Visible de 12 en punto a 12 en punto
4.70	DAGS	Depósitos Adheridos Grasa, 5% del área de corte trans. en 11 en punto

6.56	SAV	Superficie Agregado Visible de 12 en punto a 12 en punto
6.77	DAGS	Depósitos Adheridos Grasa, 5% del área de corte trans. de 10 en punto a 2 en punto

6.97	ISJ	Infiltración Mancha en Junta en 12 en punto
7.90	SAV	Superficie Agregado Visible de 12 en punto a 12 en punto
8.54	TFA	Acometida de Fábrica Actividad en 11 en punto, 150mm dia

10.38	TFA	Acometida de Fábrica Actividad en 11 en punto, 150mm dia
11.16	SAV	Superficie Agregado Visible de 12 en punto a 12 en punto
12.24	TFA	Acometida de Fábrica Actividad en 2 en punto, 150mm dia

12.38	LU	Alineación Arriba, 5% cambiado
13.46	SAV	Superficie Agregado Visible en 12 en punto
16.27	SAV	Superficie Agregado Visible de 12 en punto a 12 en punto

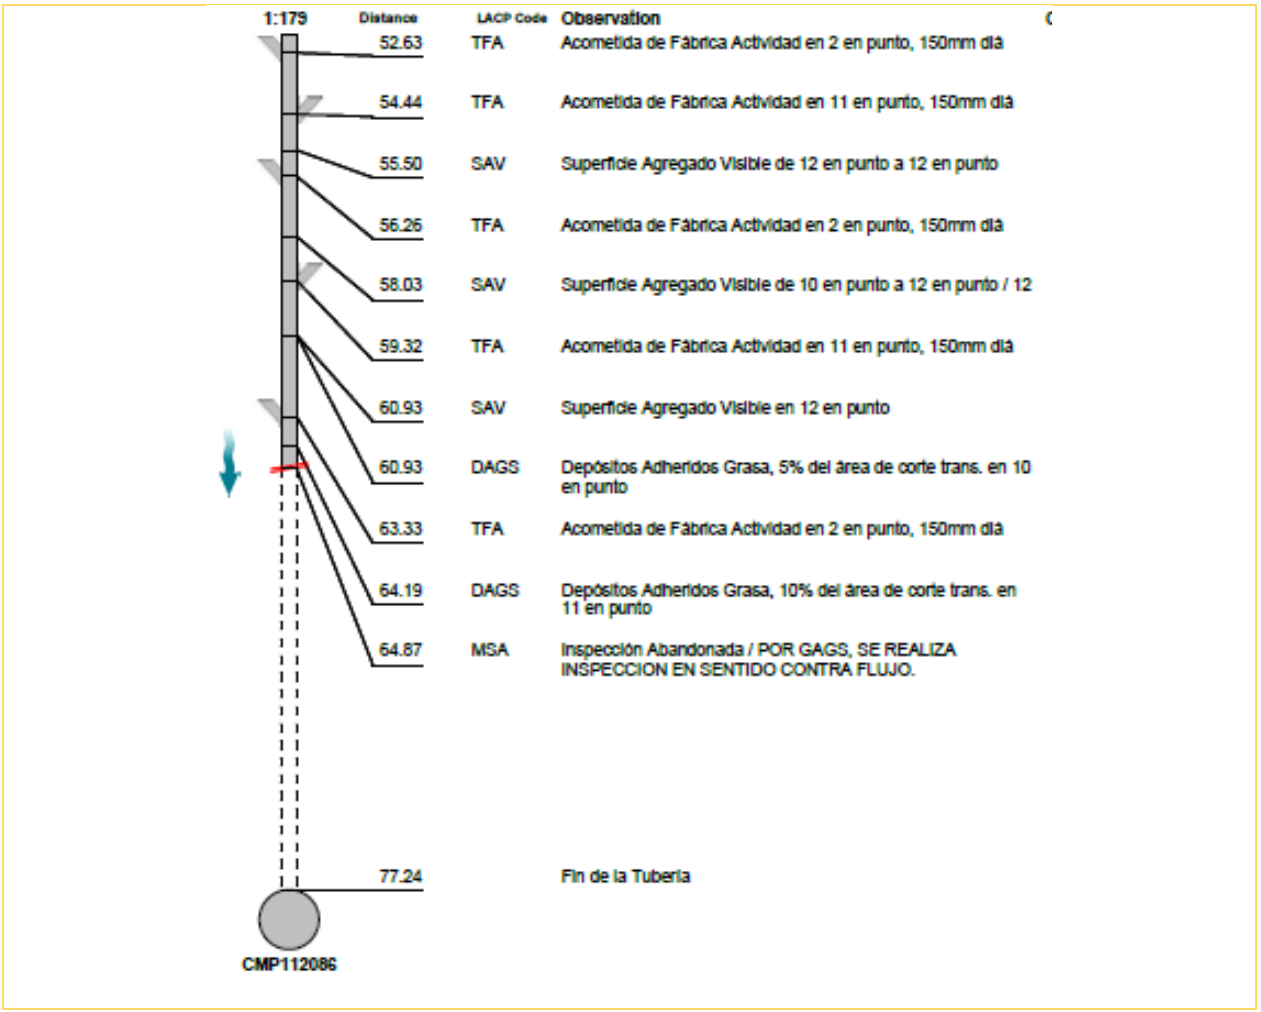
En el tramo inspeccionado se encontraron múltiples depósitos de agua adheridos a las paredes, una mancha de infiltración y agregados visibles en la superficie en la mayor parte del tramo.
