CLUB MILITAR	ACTA DE RECIBO A SATISFACCIÓN	Código: LA-M02-F51 Versión: 6 Fecha: 26/11/2018 Página 1 de 2

SERVICIO DE MANTENIMIENTO PREVENTIVO Y CORRECTIVO A TODO COSTO DE EQUIPOS DE REFRIGERACIÓN, CLIMATIZACIÓN Y CONGELACIÓN PARA LAS TRES SEDES DEL CLUB

CONTRATISTA: **SRT SOLUCIONES INTEGRALES SAS.**

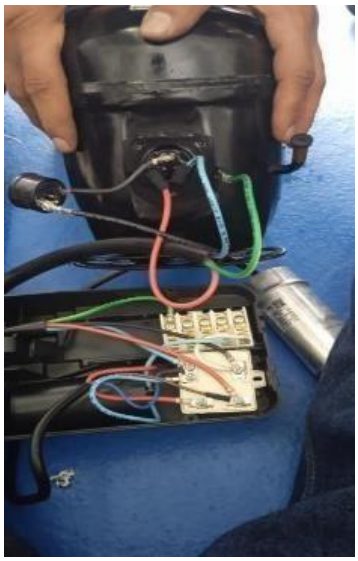
RESULTADOS OBTENIDOS:
Este equipo se encontró sin funcionamiento.
Con el trabajo realizado queda operando correctamente.

Arreglo y correcta distribución del circuito eléctrico.
Cambio de filtro secador, soldable. Instalación de térmicos eléctricos.

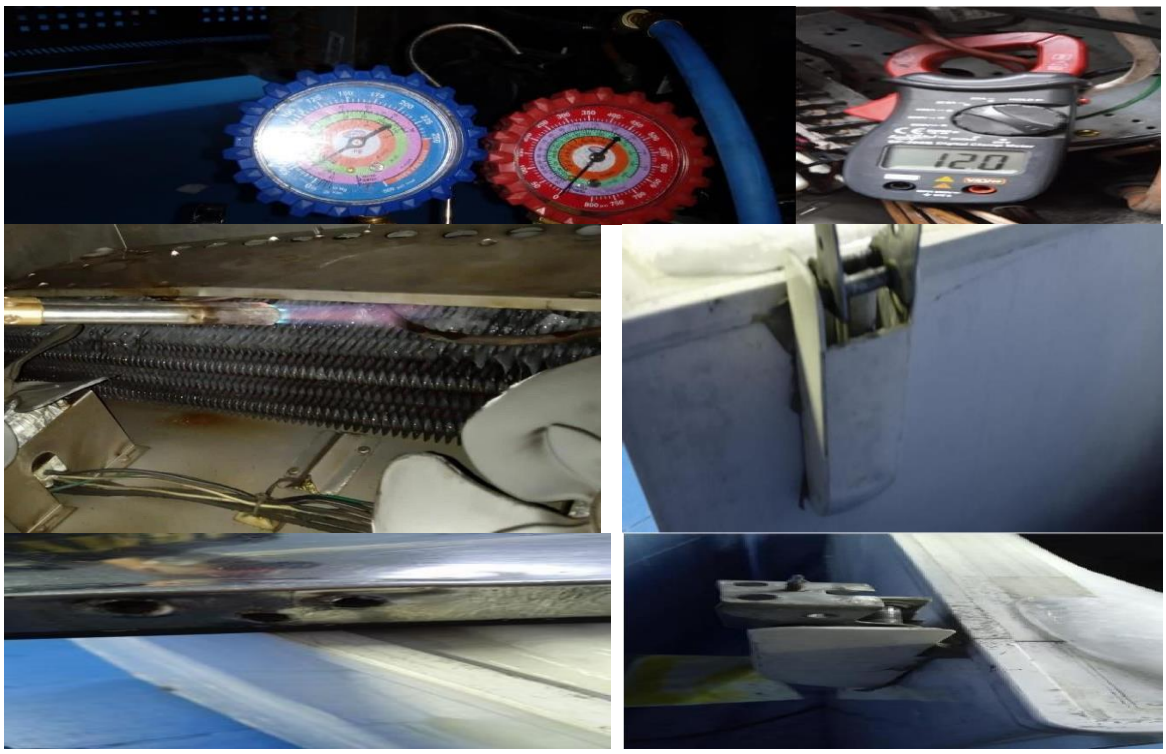
UBICACIÓN: COCINA SOCIOS

ITEM 36 CONGELADOR CHALLEGER 120 FERQ 60 HZ / 10,5 AMP / GAS R134 / CAFETERIADESOCIOS BLANCO SIN PLACA

Reparación bisagras
Rectificación de fugas de refrigerante de todo el equipo con soldadura de plata
Barrido con nitrógeno y con limpiador R141B a toda la tubería de baja y alta del equipo paradescartar fugas e impurezas.
Realización de vacío a todo el sistema (con bomba de vacío)
Cambio y suministro de refrigerante nuevo 134 a todo el sistema hasta la presión indicada.10Lb manométricas por baja 120Lb por alta.
Cambio suministro e instalación de empaques a las dos puertas del equipo
Limpieza con químico desincrustante e hidrolavadora a serpentines de las evaporadoras.
Limpieza con químico desincrustante e hidrolavadora a serpentines a la unidad condensadora
Limpieza y engrase de motores ventiladores de los evaporadores y condensador
Verificación de voltaje y amperaje del equipo voltaje 110-120 V amperaje 4.8 Lavado y desengrase general del equipo
Destaponamiento de desagüe y puesta en servicio en óptimo estado de funcionamiento delmismo.

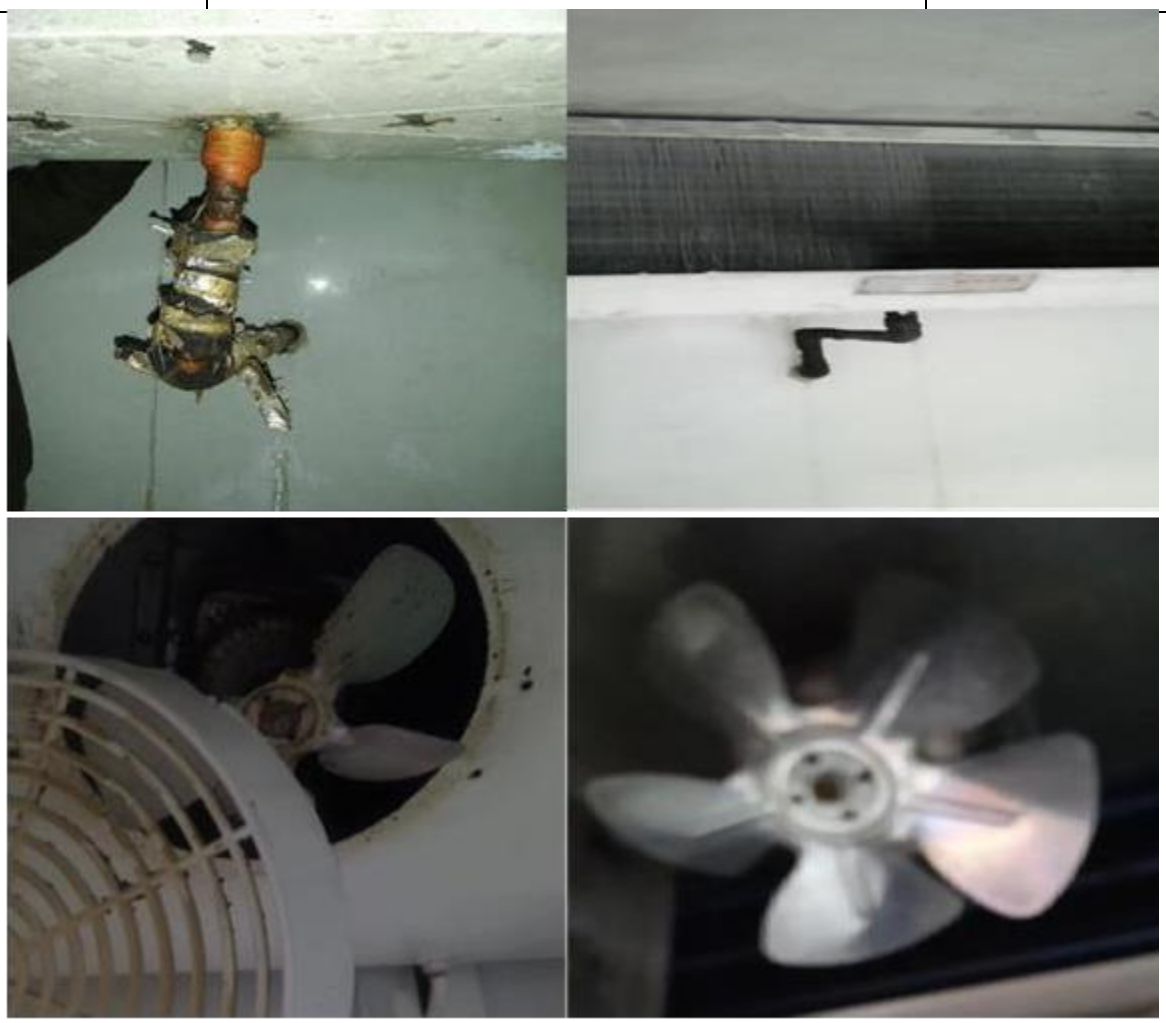
UBICACIÓN:
ALMACEN AYB ITEM.6 CUARTO FRIO N°6

RESULTADOS OBTENIDOS:
El equipo queda operativo alcanzando la temperatura requerida y de manera uniforme.

DESCRIPCION DEL SERVICIO:
Cambio de circuito eléctrico y Full gauge TC900 Mantenimiento General partes Eléctricas Cambio de motor ventilador 220V.
Reparación de riel puerta y cambio de empaqueCambio 3 motores axiales de 14”
Aislamiento rubatex de tubería Mantenimiento y arreglo de drenajes, Caja Cambio Lámpara de iluminación
Cambio Tubería mt Cambio ruedas en teflón
Cambio de aceite a unidad compresoraCambio medias cañas
Carga gas refrigerante R22 50PSI por baja, 180PSI por alta
Barrido con nitrógeno al sistema de refrigeración y limpieza con R141B. 450PSI por alta
Rectificación plato de válvulas Cambio tubería de cobre 3mts. Lavado y desengrase Mantenimiento general.

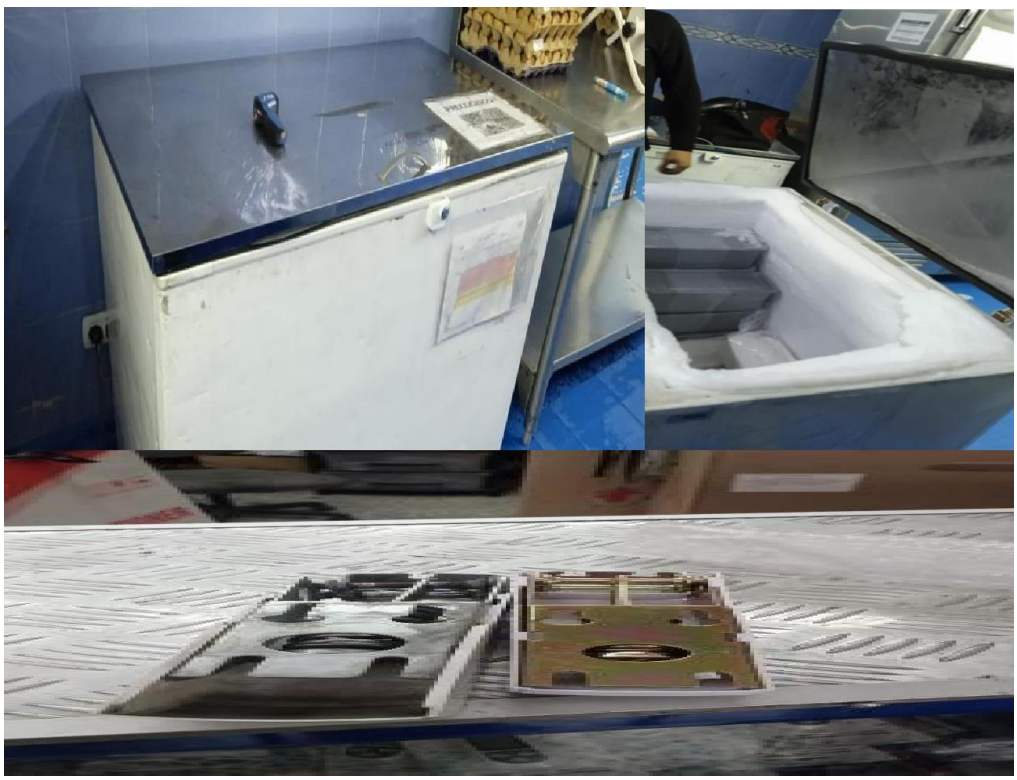
RESULTADOS OBTENIDOS:
El equipo no tenía buena capacidad de enfriamiento. Queda operando correctamente.

Prueba de presurización con nitrógeno para detectar fugas de refrigerante a una presión de300 PSI
Rectificación de fugas de refrigerante de todo el equipo con soldadura de plata
Barrido con nitrógeno a toda la tubería de baja y alta del equipo descartando impurezas yfugas.
Realización de vacío a todo el sistema (con bomba de vacío)
Cambio y suministro de refrigerante nuevo 134 a todo el sistema hasta la presión indicada. 10Lb manométricas por baja 120Lb por alta.
Cambio suministro e instalación de empaques a las dos puertas del equipo
Limpieza con químico desincrustante e hidrolavadora a serpentines de la evaporadora
Limpieza con químico desincrustante e hidrolavadora a serpentines a la unidad condensadora
Limpieza y engrase de motores ventiladores de los evaporadores Verificación de voltaje y amperaje del equipo voltaje 110-120 V amperaje 4.8 Lavado y desengrase general del equipo
Destaponamiento de desagüe y puesta en servicio en óptimo estado de funcionamiento delmismo.

RECOMENDACIONES Y CONCLUSIONES:
Realizar mantenimiento preventivo regular, dando durabilidad y buen funcionamiento al equipo.

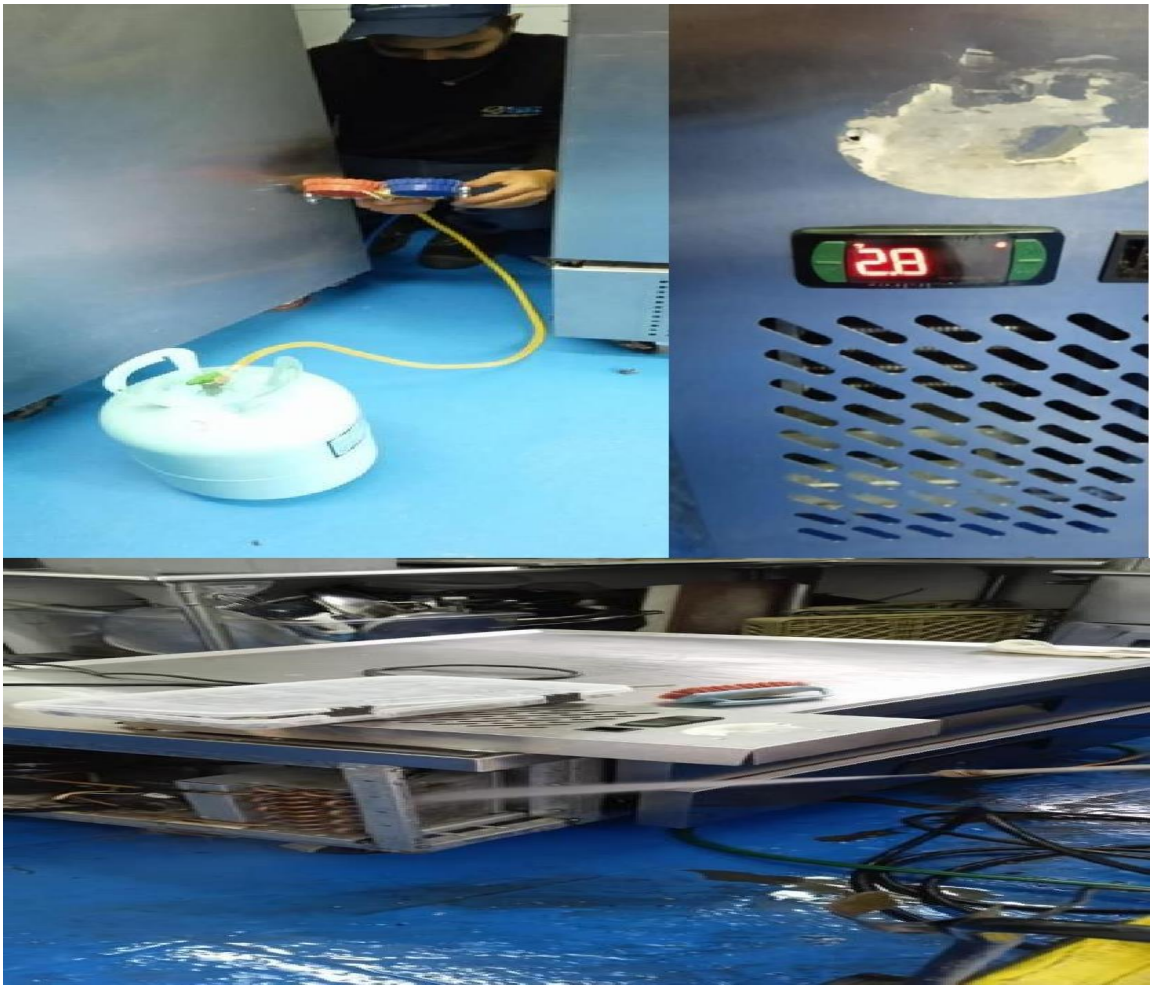
Rectificación de fugas de refrigerante de todo el equipo con soldadura de plata

Limpieza con químico desincrustante e hidrolavadora a serpentines de la evaporadora

Limpieza con químico desincrustante e hidrolavadora a serpentines a la unidad condensadora Limpieza y engrase de motores ventiladores del evaporadores y condensador

Verificación de voltaje y amperaje del equipo voltaje 110-120 V amperaje 4.8 Lavado y desengrase general del equipo

Destaponamiento de desagüe y puesta en servicio en óptimo estado de funcionamiento del mismo.
