Fwd: HURTO DE CABLE EXT-1477 AK 20 X AC 80

De acuerdo con la revisión en sitio de la caja de la intersección del asunto, se precisa lo siguiente:

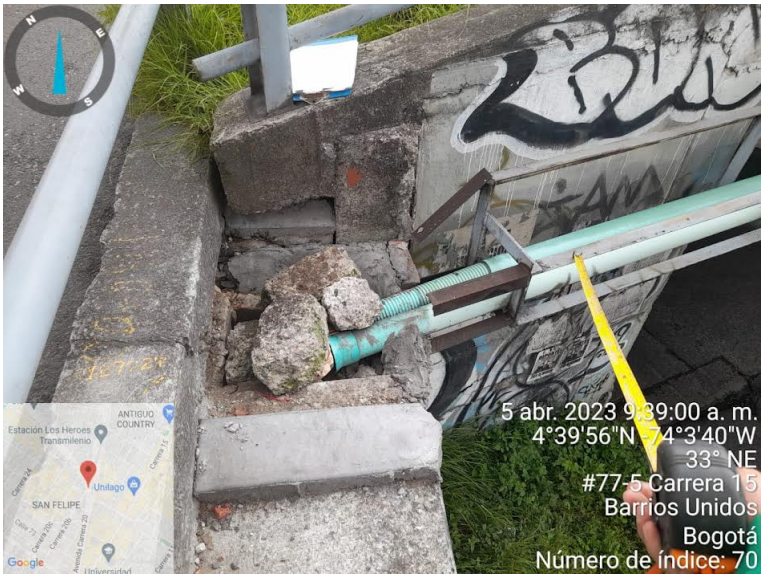
2. El espacio con el que se cuenta es de 0,50m de ancho como se evidencia en el registro fotográfico, lo que indica que no es viable la instalación de una base en concreto, ya que el área del elemento es de 1 metro cuadrado. Además la zona no presenta un espacio plano que me brinde estabilidad a cualquier tipo de elemento que se pretenda instalar, creando una situación peligrosa ya que estaría en riesgo de caída a la vía que se encuentra por debajo del puente.

1. La caja requiere su reconstrucción, lo que refiere a subir por lo menos dos hiladas de ladrillo de cada uno de los muros. La actividad mencionada se encuentra por fuera del alcance del Contrato 2023.1356, puesto que el Contratista no cuenta con licencia de excavación ni con el material necesario para la reconstrucción. Cabe resaltar que, en el punto es necesario, luego de la reconstrucción de la caja, la instalación de un marco antivandálico.
