REGISTRO FOTOGRAFICO

CONSORCIO INTERV COLEGIOS

Anexo AMB-05_comunicaciones emitidas por la interventoria

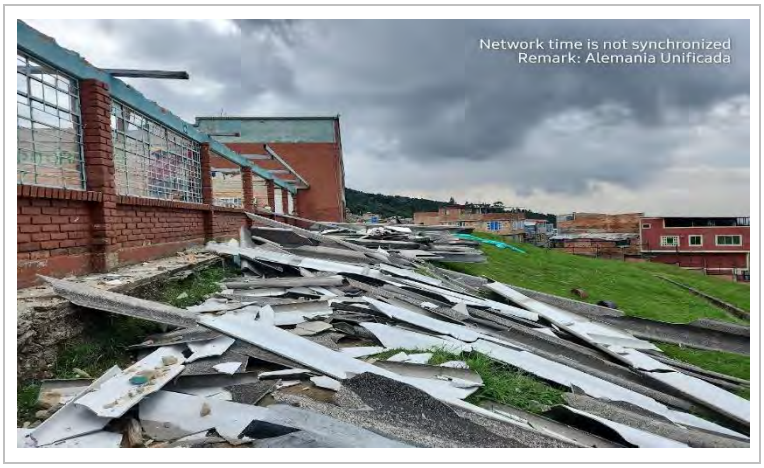
- En el colegio José María Carbonell se debe realizar jornadas de orden, aseo y clasificación de RCD en el punto de generación.
