SAVIMAC SAS

ALCALDIA LOCAL DE SAN CRISTOBAL
LOCALIDAD 4
FONDO DE DESARROLLO LOCAL
FDLSC-CPS- 639-2022

INFORMACIÓN GENERAL			
CONTRATO No.	COP-234-2018		
VIGENCIA	OCHO (8) MESES		
OBJETO OBRA	EJECUTAR A PRECIOS UNITARIOS SIN FORMULA DE REAJUSTE Y A MONTO AGOTABLE, LAS ACTIVIDADES NECESARIAS PARA EL DESARROLLO DE LAS OBRAS DE CONSERVACION DE LAS MALLA VIAL LOCAL, INTERMEDIA, Y ESPACIO PUBLICO DE LA LOCALIDAD DE SAN CRISTOBAL EN LA CIUDAD DE BOGOTA D.C. GRUPOS 1, 2 Y 3.		
CONTRATISTA	CONSORCIO CONSERVACION SAN CRISTOBAL 2018		
DIRECCION CONTRATISTA	CARRERA 13 No 32-93 T3 OF 1002 CARRERA 9B ESTE N.23-17		
CONTACTO CONTRATISTA	6012458510 - 6012148460-6017469364		
CORREO CONTRATISTA	ingenierogrupo2@gmail.com		
CONTRATO DE INTERVENT. No.	251-2018		
INTERVENTOR	ING INGENIERIA S.A.S.		
DIRECCIÓN INTERVENTORIA	CALLE 114A # 53 - 94		
CONTACTO INTERVENTORIA	6012148025 -3138870315		
CORREO INTERVENTORIA	INFO@INGINGENIERIA.COM.CO		
INFORMACIÓN ESPECÍFICA OBRA EJECUTADA			
CIV 4002975	EJE	DESDE	HASTA
	TRV 6C ESTE	CARRERA 6B ESTE	CALLE 33 SUR

CONSORCIO CONSERVACIÓN SAN CRISTOBAL 2018 ACTA 8

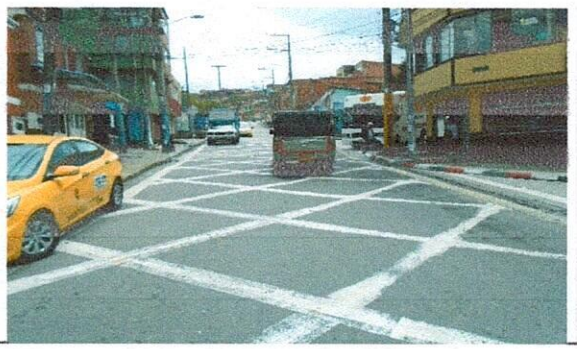
OBSERVACIONES	OBSERVACIONES
Ubicación CIV	TRV 6C ESTE DESDE CARRERA 6B ESTE HASTA CALLE 33 SUR

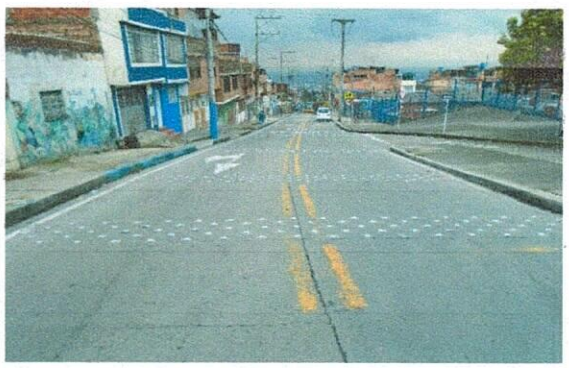
OBSERVACIONES	OBSERVACIONES
Ubicación CIV	TRV 6C ESTE DESDE SE HASTA CARRERA 6B ESTE

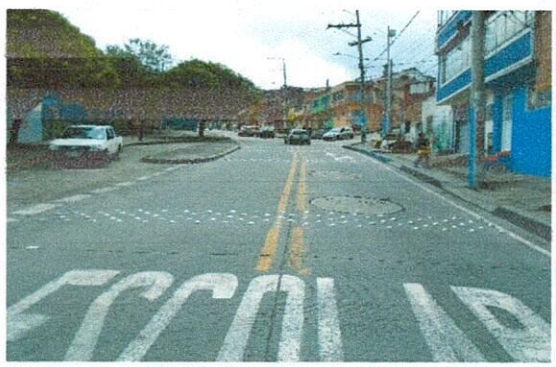
FOTO 3

TRV 6C ESTE DESDE SE HASTA CARRERA 6B ESTE

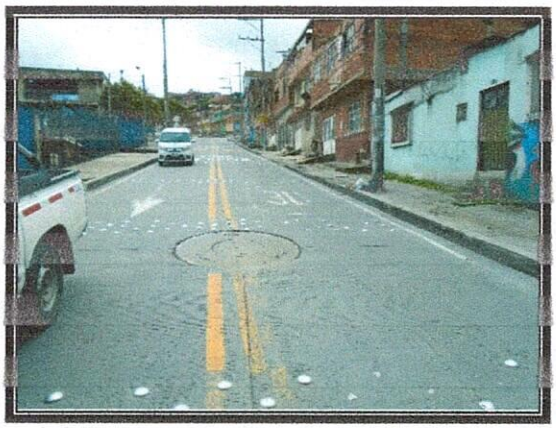
FOTO 4

TRV 6C ESTE DESDE CARRERA 6B ESTE HASTA SE

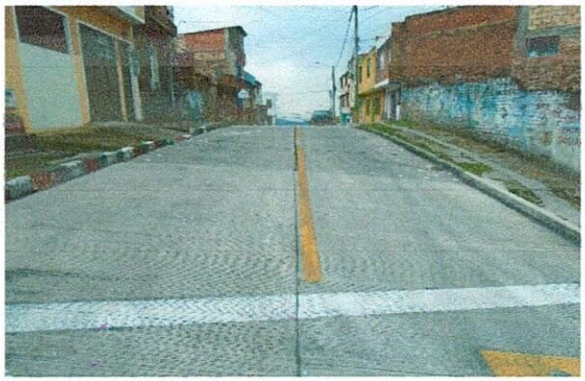
FOTO 3	FOTO 4

OBSERVACIONES	OBSERVACIONES
TRV 6C ESTE DESDE CALLE 36H SUR HASTA DG 33 SUR	TRV 6C ESTE DESDE DG 33 SUR HASTA CALLE 36H SUR

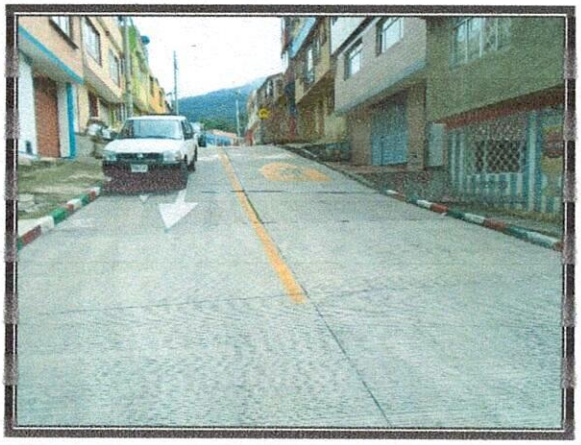
F-05 ESTADO ACTUAL DE LA VIA

OBSERVACIONES: ***La obra se encuentra en buen estado.***

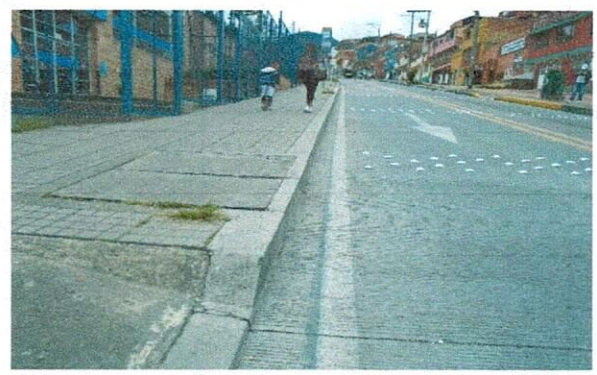
FOTO 3

CALLE 36H DESDE TRV 6C ESTE HASTA CARRERA 8 ESTE

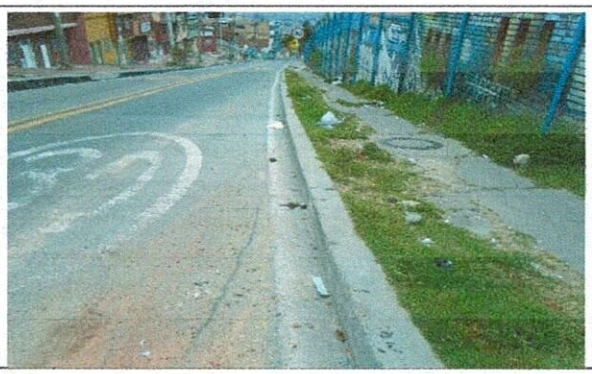
FOTO 5			FOTO 6		
EJE	DESDE	HASTA	EJE	DESDE	HASTA
CALLE 36H	TRV 6C ESTE	CARRERA 8 ESTE	CALLE 36H	TRV 6C ESTE	CARRERA 8 ESTE

OBSERVACIONES	OBSERVACIONES
CALLE 36H DESDE CARRERA 8 ESTE HASTA TRV 6C ESTE	CALLE 36H DESDE CARRERA 8 ESTE HASTA TRV 6C ESTE

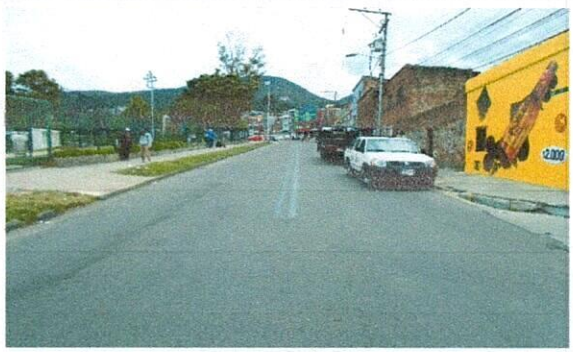
FOTO 1			FOTO 2		
EJE	DESDE	HASTA	EJE	DESDE	HASTA
DG 36C SUR	CARRERA 5 ESTE	CARRERA 5A ESTE	DG 36C SUR	CARRERA 5 ESTE	CARRERA 5A ESTE

OBSERVACIONES	OBSERVACIONES
Ubicación CIV	DG 36C SUR DESDE CARRERA 5 ESTE HASTA CARRERA 5A ESTE

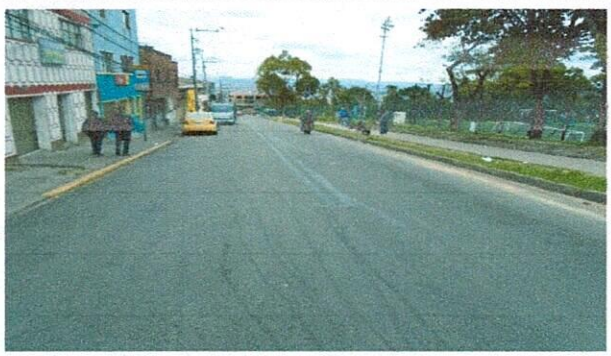
FOTO 3

OBSERVACIONES	OBSERVACIONES
ESTADO ACTUAL DE LA VIA

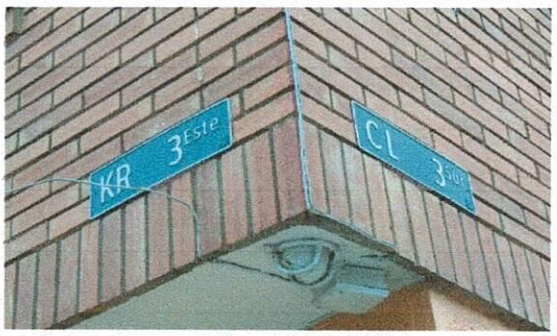
FOTO 1			FOTO 2		
EJE	**DESDE**	**HASTA**	**EJE**	**DESDE**	**HASTA**
CARRERA 3 ESTE	CALLE 3 SUR	CALLE 4 SUR	CARRERA 3 ESTE	CALLE 3 SUR	CALLE 4 SUR

OBSERVACIONES	OBSERVACIONES
Ubicación CIV	CARRERA 3 ESTE DESDE CALLE 3 SUR HASTA CALLE 4 SUR

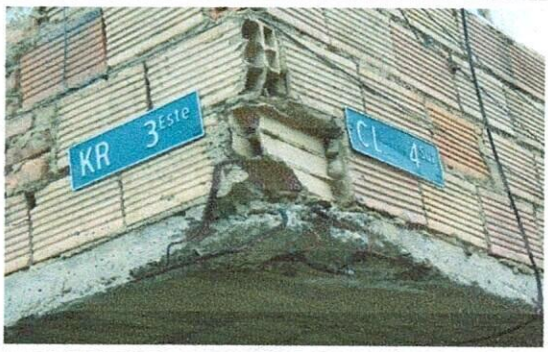
FOTO 1			FOTO 2		
EJE	**DESDE**	**HASTA**	**EJE**	**DESDE**	**HASTA**
CARRERA 3 ESTE	CALLE 6 SUR	CALLE 4 SUR	CARRERA 3 ESTE	CALLE 6 SUR	CALLE 4 SUR

OBSERVACIONES	OBSERVACIONES
Ubicación CIV	CARRERA 3 ESTE DESDE CALLE 6SUR HASTA CALLE 4 SUR

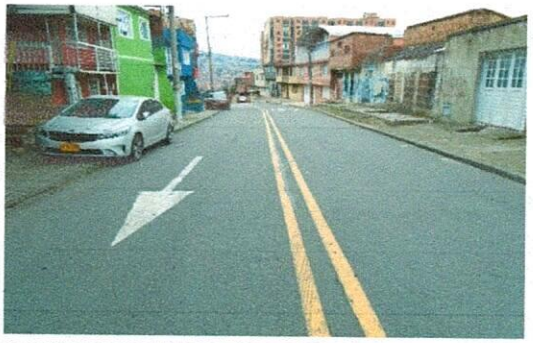
FOTO 1			FOTO 2		
EJE	**DESDE**	**HASTA**	**EJE**	**DESDE**	**HASTA**
CARRERA 3 ESTE	CALLE 6 SUR	CALLE 6A SUR	CARRERA 3 ESTE	CALLE 6 SUR	CALLE 6A SUR

OBSERVACIONES	OBSERVACIONES
Ubicación CIV	CARRERA 3 ESTE DESDE CALLE 6 SUR HASTA CALLE 6A SUR

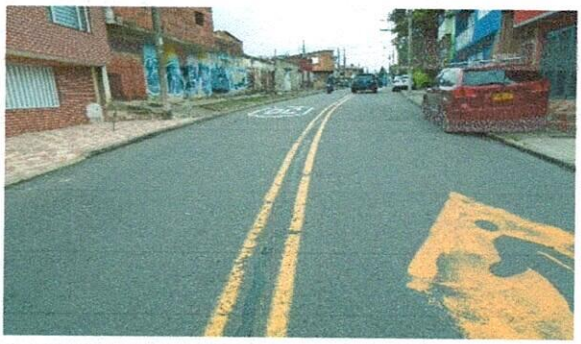
FOTO 3

OBSERVACIONES	OBSERVACIONES
ESTADO ACTUAL DE LA VIA

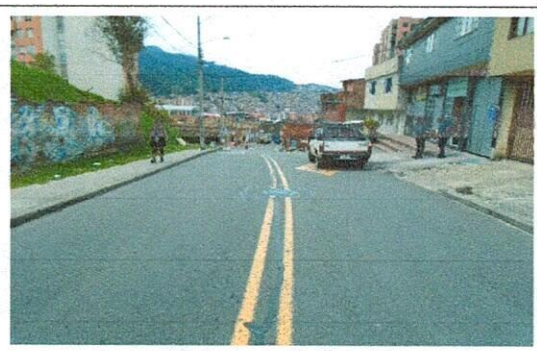
FOTO 1			FOTO 2		
EJE	**DESDE**	**HASTA**	**EJE**	**DESDE**	**HASTA**
CARRERA 3 ESTE	CALLE 6C SUR	CALLE 6A SUR	CARRERA 3 ESTE	CALLE 6C SUR	CALLE 6A SUR

OBSERVACIONES	OBSERVACIONES
Ubicación CIV	CARRERA 3 ESTE DESDE CALLE 6C SUR HASTA CALLE 6A SUR

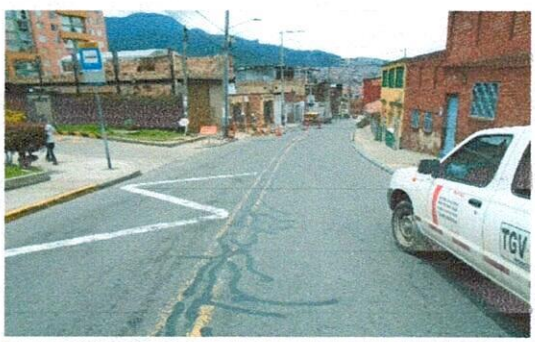
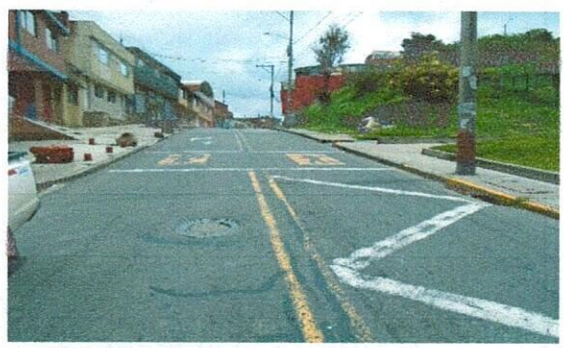
OBSERVACIONES	OBSERVACIONES
CARRERA 3 ESTE DESDE CALLE 6C SUR HASTA CALLE 6A SUR	CARRERA 3 ESTE DESDE CALLE 6A SUR HASTA CALLE 6C SUR

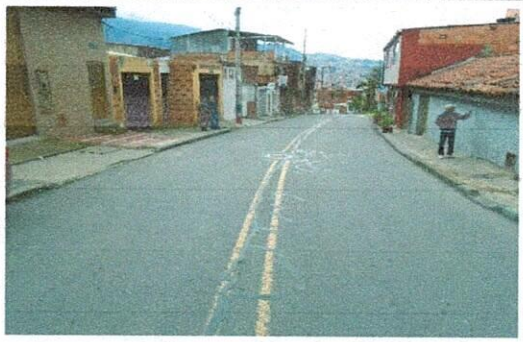
FOTO 1			FOTO 2		
EJE	**DESDE**	**HASTA**	**EJE**	**DESDE**	**HASTA**
CARRERA 3 ESTE	CALLE 6C SUR	CALLE 6D SUR	CARRERA 3 ESTE	CALLE 6C SUR	CALLE 6D SUR

OBSERVACIONES	OBSERVACIONES
Ubicación CIV	CARRERA 3 ESTE DESDE CALLE 6C SUR HASTA CALLE 6D SUR

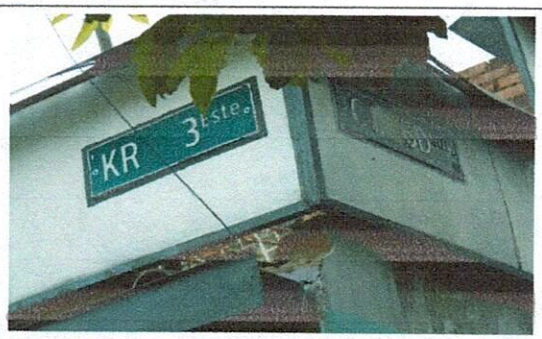
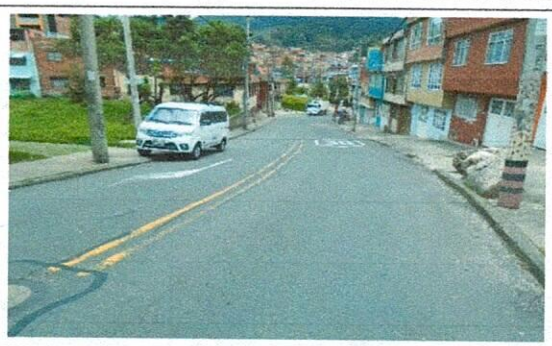
FOTO 1			FOTO 2		
EJE	DESDE	HASTA	EJE	DESDE	HASTA

CARRERA 3 ESTE DESDE CALLE 6F SUR HASTA CALLE 6D SUR

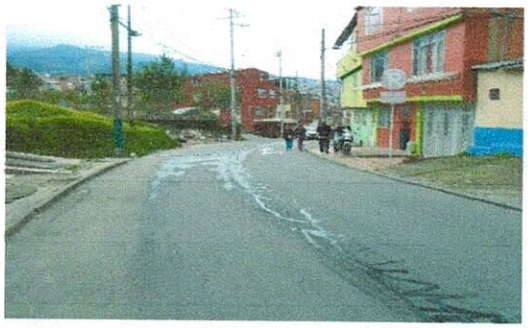
FOTO 1			FOTO 2		
EJE	**DESDE**	**HASTA**	**EJE**	**DESDE**	**HASTA**
CARRERA 3 ESTE	CALLE 6F SUR	CALLE 7 SUR	CARRERA 3 ESTE	CALLE 6F SUR	CALLE 7 SUR

OBSERVACIONES	OBSERVACIONES
Ubicación CIV	CARRERA 3 ESTE DESDE CALLE 6F SUR HASTA CALLE 7 SUR

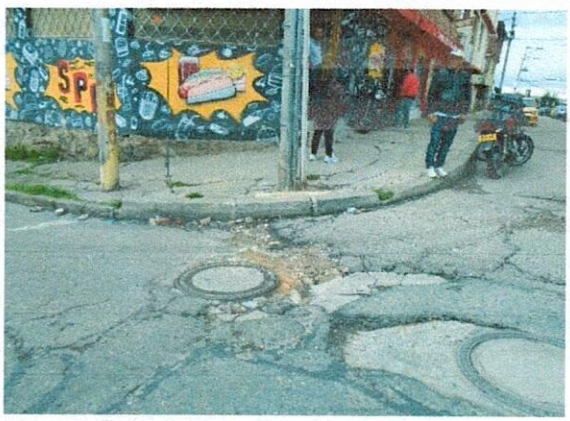
Se evidencia que el pavimento presenta dos puntos de falla con baches y fisuras por reflexión de juntas, precisamente junto a las tapas de pozos de inspección de la red de alcantarillado del acueducto.

En este caso particular se precia que la aparición del bache se presenta justo en las transiciones del pavimento flexible al rígido que es el que anilla la tapa de los pozos de inspección. Se evidencia deficiente transición entre los materiales (asfalto – concreto), e inexistencia en la junta en l transición.

En visita realizada al sitio, se efectuó la inspección técnica de las fallas de estabilidad presentes, determinando que se presenta una falla la cual no es imputable al contratista, ya que no está relacionada con la as actividades contratadas y ejecutadas en el CIV.

OBSERVACIONES	OBSERVACIONES
DETALLE INTERSECCIÓN DG 7 SUR CRA 3 ESTE. BACHES JUNTO A TAPA DE POZO DE INSPECCIÓN DE RED DE ALCANTARILLADO ACUEDUCTO.	DETALLE INTERSECCIÓN DG 7 SUR CRA 3 ESTE. BACHES JUNTO A TAPA DE POZO DE INSPECCIÓN DE RED DE ALCANTARILLADO ACUEDUCTO.

El daño en el pavimento, es de severidad alta, por lo que se recomienda la pronta intervención para evitar la evolución de la falla, y la inhabilitación de la vía.

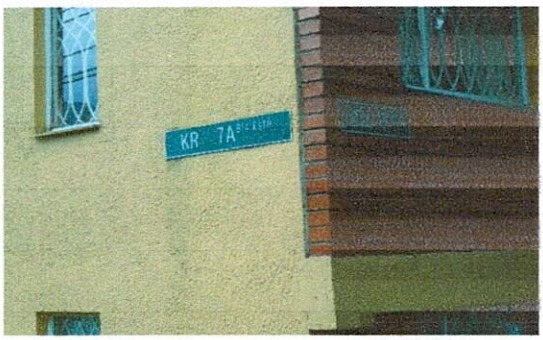
FOTO 1			FOTO 2		
EJE	**DESDE**	**HASTA**	**EJE**	**DESDE**	**HASTA**
CARRERA 8 ESTE	CALLE 7 SUR	CALLE 7A SUR	CARRERA 8 ESTE	CALLE 7 SUR	CALLE 7A SUR

OBSERVACIONES	OBSERVACIONES
Ubicación CIV	CARRERA 8 ESTE DESDE CALLE 7 SUR HASTA CALLE 7A SUR

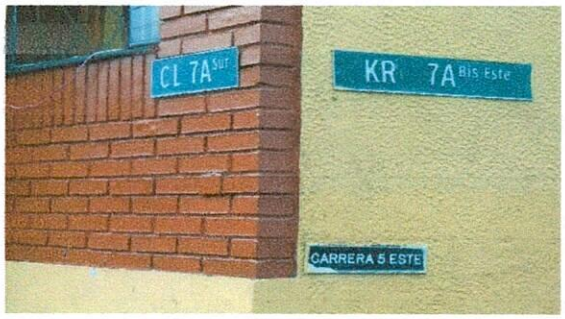
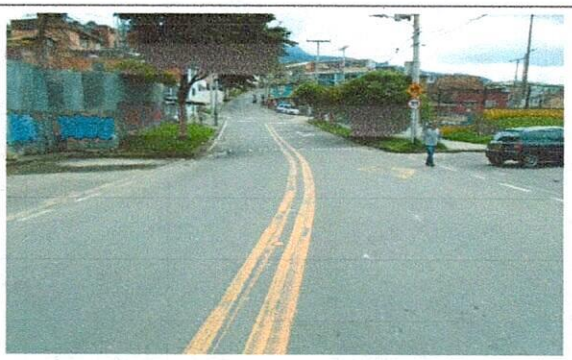
FOTO 1			FOTO 2		
EJE	**DESDE**	**HASTA**	**EJE**	**DESDE**	**HASTA**
CARRERA 8 ESTE	CALLE 8C SUR	CALLE 7A SUR	CARRERA 8 ESTE	CALLE 8C SUR	CALLE 7A SUR

OBSERVACIONES	OBSERVACIONES
Ubicación CIV	CARRERA 8 ESTE DESDE CALLE 8C SUR HASTA CALLE 7A SUR

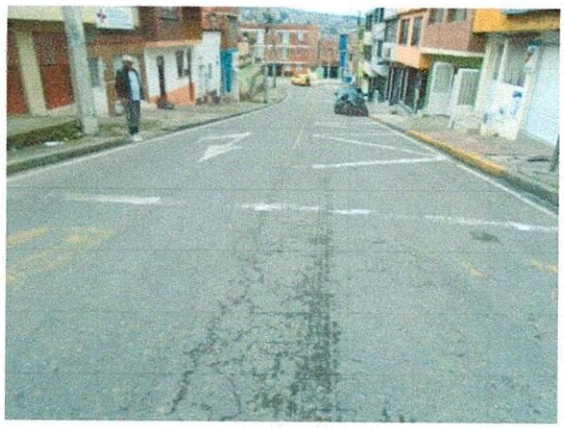
Ilustración 1 DETALLE FRENTE A VIVIENDA 7-06

Se evidencia que el pavimento presenta un tramo de área afectada por piel de cocodrilo, falla descrita como una serie fisuras interconectadas entre sí, formando en la superficie del pavimento pequeños polígonos irregulares de ángulos agudos y dimensión mayor normalmente inferior de 0.30 m.

En las cantidades contratadas y ejecutadas se aprecia que el contratista no intervino el pavimento, por tal razón la falla no es imputable a éste la responsabilidad de las reparaciones.

En visita realizada al sitio, se efectuó la inspección técnica de las fallas de estabilidad presentes, determinando que se presenta una falla la cual no es imputable al contratista, ya que no están relacionadas con la as actividades contratadas y ejecutadas en el CIV.

El daño en el pavimento, es de severidad baja, sin embargo, se recomienda la pronta intervención para evitar la evolución de la falla.
