ALCALDIA LOCAL DE SUBA
GRUPO DE GESTION JURIDICA
CONTROL ESPACIO PÚBLICO

INFORME TECNICO No. **119**

FECHA DE INFORME	**10/04/2023**	Nº PRELIMINAR	
OBJETO DE LA VISITA	VERIFICAR E INFORMAR OCUPACIÓN INDEBIDA DEL ESPACIO PÚBLICO	Nº ACTUACIÓN POLICIVA	**20234601342892**
DIRECCIÓN	**CARRERA 51 No. 145 A - 31** **CARRERA 51 No. 145 A - 52** **CARRERA 51 No. 145 A - 63**		
NOMBRE DE LA PERSONA QUE ATIENDE (SI APLICA)	NO APLICA	Nº IDENTIFICACION	NO HAY INFORMACIÓN
NOMBRE DEL RESPONSABLE	NO APLICA	Nº IDENTIFICACION	NO HAY INFORMACIÓN

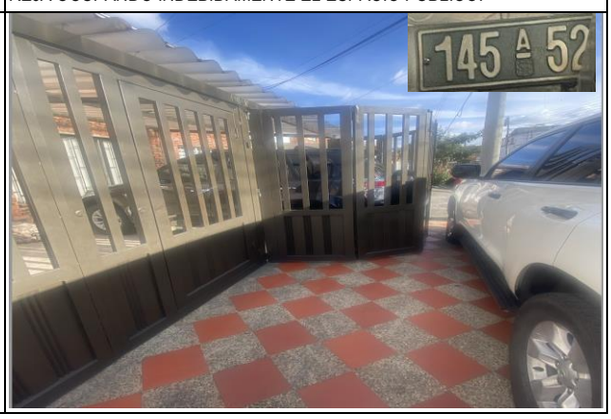
__ PREDIO CARRERA 51 No. 145 A - 52
REJA OCUPANDO INDEBIDAMENTE EL ESPACIO PÚBLICO.

De acuerdo a lo anterior en el momento de la visita se evidencia que los predios se encuentran haciendo una ocupación indebida del espacio público (andén) ya que las puertas de los garajes que deben ir sobre el lindero del predio han sido proyectadas o extendidas entre 30 y 60 cms sobre el andén, obstaculizando el libre tránsito peatonal.
