ALCALDIA MAYOR DE BOGOTÁ D.C
SECRETARÍA DE GOBIERNO

ALCALDIA LOCAL DE SUBA
GRUPO DE GESTION JURIDICA
CONTROL ESPACIO PÚBLICO

INFORME TECNICO No. 121

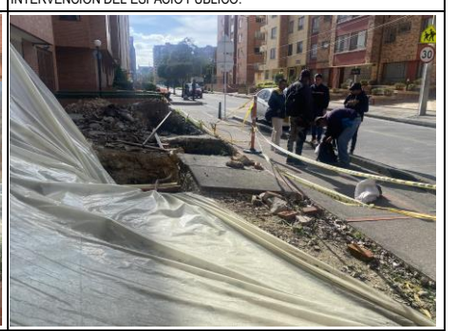
__**CL 149 - KR 54 / AK 45 RUPI 2639-19 -** ZONAS VIALES - VIAS VEHICULARES
INTERVENCIÓN DEL ESPACIO PÚBLICO.

De acuerdo a lo anterior en el momento de la visita se evidencia que se están realizaron obras en el antejardín y parte del espacio público andén ubicado en frente del predio CALLE 149 No. 50 - 37 EDIFICIO SCALA .
El presidente del consejo del Edificio Scala manifiesta; que se tuvo que hacer la intervención por un árbol que estaba afectando la estructura, por tal motivo se realizó la extracción del mencionado árbol, la reparación del piso no se han terminado y que no cuentan con el PLAN DE MANEJO DE TRANSITO (PMT).

Se concluye, que la intervención del cierre del andén por las obras que realiza el EDIFICIO SCALA se encuentra incumpliendo el Articulo 101 de la Ley 789 de 2002 Código Nacional de Tránsito Terrestre al NO poseer el PLAN DE MANEJO DE TRÁNSITO (PMT).
