Formato técnico de visita y/o verificación- control urbanístico			**INFORME TÉCNICO IT: 122-2023**
DATOS GENERALES			
FECHA DE VISITA	**10/04/2023**	No. PRELIMINAR	**-**
OBJETO DE LA VISITA	**VERIFICAR LICENCIA DE CONSTRUCCION**	No. ACTUACIÓN RADICADO	**20236110058222**
DIRECCIÓN DEL INMUEBLE	**CARRERA 87 A No. 153 – 23**	CHIP	**AAA0142JNYN**
NOMBRE DE LA PERSONA QUE ATIENDE	**JEIMY CUENCA**	No. IDENTIFICACIÓN	**-**
NOMBRE DEL PROPIETARIO DEL INMUEBLE	**LEONOR CUENCA**	No. IDENTIFICACIÓN	**-**
DIRECCIÓN DE NOTIFICACION	**CARRERA 87 A No. 153 – 23**	TELÉFONO	**-**

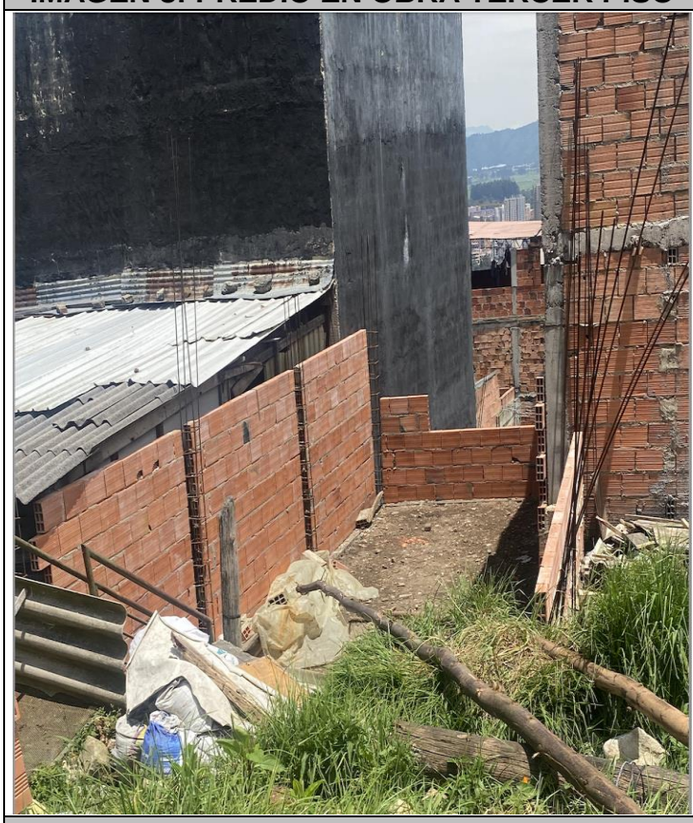
IMAGEN 1 LOCALIZACIÓN	**IMAGEN 2 FACHADA**

Se realizó visita en atención a la solicitud radicada *" La Señora Leonor Cuenca contrato a su hijo para que hiciera una obra la cual está invadiendo mi espacio ."*.
De acuerdo a lo anterior en el momento de la visita se identifica el predio en la dirección carrera 87ª con nomenclatura No. 145 – 23, se evidencia que se están realizando trabajos de construcción en etapa de mampostería en la parte posterior del predio. La visita es atendida por la hija de la propietaria del predio, se solicita licencia de construcción y planos aprobados por la curaduría, manifiesta no tenerlos. No se encuentra expuesta valla de notificación a vecinos , ni valla de licencia de construcción.

Se concluye que el predio está incumpliendo a la normatividad urbanística vigente, la cual regula la intervención de cualquier inmueble que implique ***Obra Nueva***, ***Adecuación***, ***Modificación***, ***Ampliación***, ***Reforzamiento Estructural***, ***Demolición*** **o** ***Cerramiento*****,** para tal hecho se debió haber iniciado el proceso de solicitud de Licencia de Construcción, en la modalidad correspondiente ante una de las Curadurías Urbanas de la Ciudad, como se contempla en el artículo 2.2.6.1.1.7 del decreto 1077 de 2015 y los que lo modifiquen, de acuerdo con lo previsto en el plan de ordenamiento territorial (POT).

CONCLUSIONES				
AREA EN CONTRAVENCIÓN (M2)	**45,00 M2**	ÁREA LEGALIZABLE (M2)		**45,00 M2**
		ÁREA NO LEGALIZABLE (M2)		**00,00 M2**
TIPO DE INFRACCIÓN	El predio está infringiendo las normas urbanísticas por estar realizando obras sin Licencia de Construcción. **(ley 1801 de 2016 título XIV capítulo I, art 135, numeral 4)**			
¿HAY OCUPACIÓN DE ESPACIO PÚBLICO?	SI__ NO _X_	¿SE DEJÓ CITACIÓN?		SI__ NO_X_
ELABORADO POR **ARQUITECTA** **TULLY MILENA GONZALEZ** **CONTRATISTA ALCALDIA LOCAL DE SUBA CTO 108-2023**	RECIBIDO POR :		NOTA
