ALCALDÍA LOCAL DE SUBA
GRUPO DE GESTION JURIDICA
INFORME TÉCNICO DE VISITA A ESTABLECIMIENTOS DE COMERCIO

INFORME TECNICO No. 133

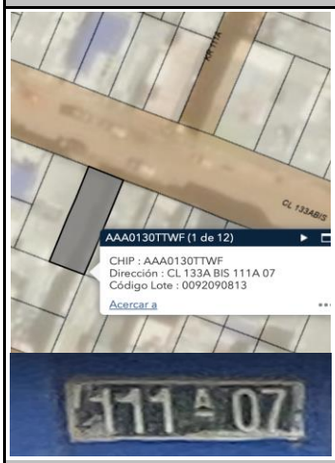
REGISTRO FOTOGRAFICO (Ver nota 2)

De acuerdo a lo anterior en el momento de la visita en la dirección objeto de la edificación **SE DESARROLLA LA ACTIVIDAD COMERCIAL DE MANTENIMIENTO AUTOMOTRIZ** denominado **RUTA 4.**
Se verifica la norma de uso de suelo del inmueble de usos permitidos en la **UPL 28 RINCON DE SUBA, reglamentada por el decreto 555 del 29 de diciembre de 2021**, cuyo predio se encuentra ubicado en el TRATAMIENTO DE CONSOLIDACIÓN y en la plancha CU_5_2 áreas de actividad se encuentra dentro de las Áreas de Actividad ESTRUCTURANTE - AAE - ZONA RECEPTORA DE ACTIVIDADES ECONÓMICAS.

Por lo tanto, El Uso de SERVICIOS AL AUTOMÓVIL - **Actividad comercial de MANTENIMIENTO AUTOMOTRIZ NO SE PERMITE. Además el establecimiento de comercio se encuentra infringiendo la normatividad al realizar extensión económica de la actividad comercial, haciendo uso indebido del espacio público.**
