ALCALDIA LOCAL DE SUBA
GRUPO DE GESTION JURIDICA
CONTROL ESPACIO PÚBLICO

INFORME TECNICO No. **153**

FECHA DE INFORME	**21/04/2023**	Nº PRELIMINAR	-
OBJETO DE LA VISITA	VERIFICAR E INFORMAR OCUPACIÓN INDEBIDA DEL ESPACIO PÚBLICO	Nº ACTUACIÓN POLICIVA	**20236110074172**
DIRECCIÓN	**KR 49 - CL 129 / CL 128C RUPI 4385-36**		
NOMBRE DE LA PERSONA QUE ATIENDE (SI APLICA)	NO APLICA	Nº IDENTIFICACION	NO HAY INFORMACIÓN
NOMBRE DEL RESPONSABLE	NO APLICA	Nº IDENTIFICACION	NO HAY INFORMACIÓN

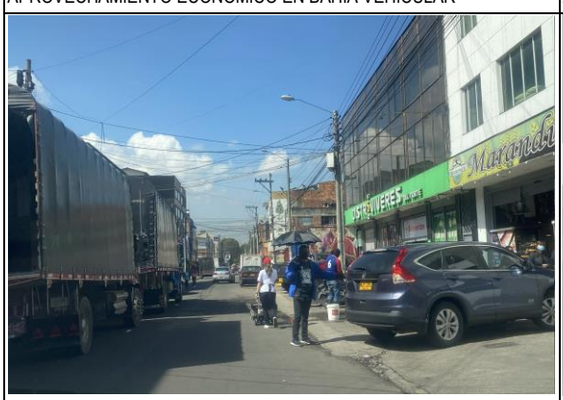
__**PREDIO KR 49 - CL 129 / CL 128C RUPI 4385-36 -** ZONAS VIALES - VIAS VEHICULARES __USO ESPECIFICO : CARRERA 49 - TRAMO 2 APROVECHAMIENTO ECONOMICO EN BAHIA VEHICULAR

De acuerdo a lo anterior en el momento de la visita se evidencia que en la Carrera 49 entre Calle 129 y Calle 128C la bahía vehicular están siendo utilizada para estacionar vehículos obteniendo un aprovechamiento económico. Adicionalmente se presentan vehículos estacionados sobre la vía carrera 49 entre calle 128 b y calle 129 ocasionando congestión vehicular.

Se concluye, que la bahía vehicular de la carrera 49 entre calle 129 y calle 128 C están siendo utilizadas para estacionar vehículos obteniendo un aprovechamiento económico en este espacio público encontrandose en el **RUPI 4385-36 - ZONAS VIALES - VIAS VEHICULARES , USO ESPECIFICO : CARRERA 49 - TRAMO 2.**
