INFIbagué	INSTITUTO DE FINANCIAMIENTO, PROMOCION Y DESARROLLO DE IBAGUÉ - INFIBAGUÉ	Código: FOR-GC-005
	PROCESO: GESTIÓN CONTRACTUAL	Versión: 01
	INFORME DE SUPERVISIÓN – CONTRATAR LAS OBRAS PARA LA CONSTRUCCION DEL TALLER DE PODAS Y ADECUACIONES LOCATIVAS EN LAS INSTALACIONES DEL INSTITUTO DE FINANCIAMIENTO, PROMOCION Y DESARROLLO DE IBAGUE - INFIBAGUE, PARA EL AREA OPERATIVA DE CONTROL DE VEGETACION DE LA RED DE ALUMBRADO PUBLICO DEL MUNICIPIO DE IBAGUE.	Vigente desde: 2018/02/06

INFORME NÚMERO:	02	**FECHA DEL INFORME:** (dd/mm/aa)	10/12/2018

CONTRATO DE OBRA No. 80 DE 2018
Contratista: INVERSIONES Y PROYECTOS INGEOLOGIA SAS

INFORME DE OBRA N° 1
ACTA PARCIAL No 001 DE 2.018

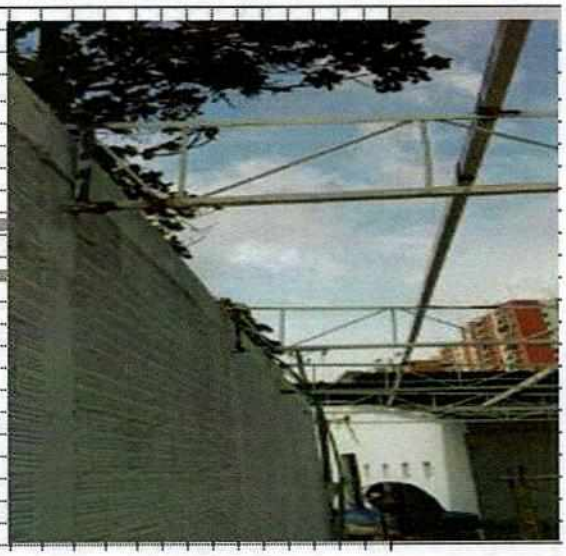
CAPITULO	1. PRELIMINARES	ITEM	1,02.Cargue manual retiro y disposicion final de sobrantes hasta 16 Kms

1.2. Cargue manual retiro y disposición final de sobrantes hasta 16 kms///// Debido a que fue necesario demoler el muro en ladrillo existente resulto mayor cantidad de escombro (2,48 m3).	M3	14,48	
MUROS	2.1. Muro en superboard base 9 totalmente terminado ///// Se inicio con esta actividad, instalando la estructura base 9 y laminas de fibro cemento de 8 mm.	M2	83,2	 
PAÑETES	3.1. Pañete exterior 1:3 impermeable I ///// Esta actividad no se va a ejecutar, por ajustes estructurales.	M2	0
