AGENCIA NACIONAL DE INFRAESTRUCTURA – ANI

INTERVENTORÍA INTEGRAL QUE INCLUYE, PERO NO SE LIMITA A LA INTERVENTORÍA TÉCNICA, ECONÓMICA, FINANCIERA, CONTABLE, JURÍDICA, SOCIAL, PREDIAL, AMBIENTAL, ADMINISTRATIVA, DE SEGUROS, RIESGOS, OPERATIVA, MANTENIMIENTO, ADMINISTRATIVA DE AFORO Y RECAUDO Y DE GESTIÓN DE CALIDAD AL CONTRATO DE CONCESIÓN Nro. 17 DE 2015.CORRESPONDIENTE AL CORREDOR DENOMINADO "CONCESIÓN NEIVA- AIPE-CASTILLA-ESPINAL-GIRARDOT"

INFORME MENSUAL DE INTERVENTORÍA Nro. 04
01 AL 28 DE FEBRERO DE 2023
CONSORCIO INTERVENTORES ANI 005
FEBRERO DE 2023
BOGOTÁ D.C.
ÍNDICE DE MODIFICACIONES

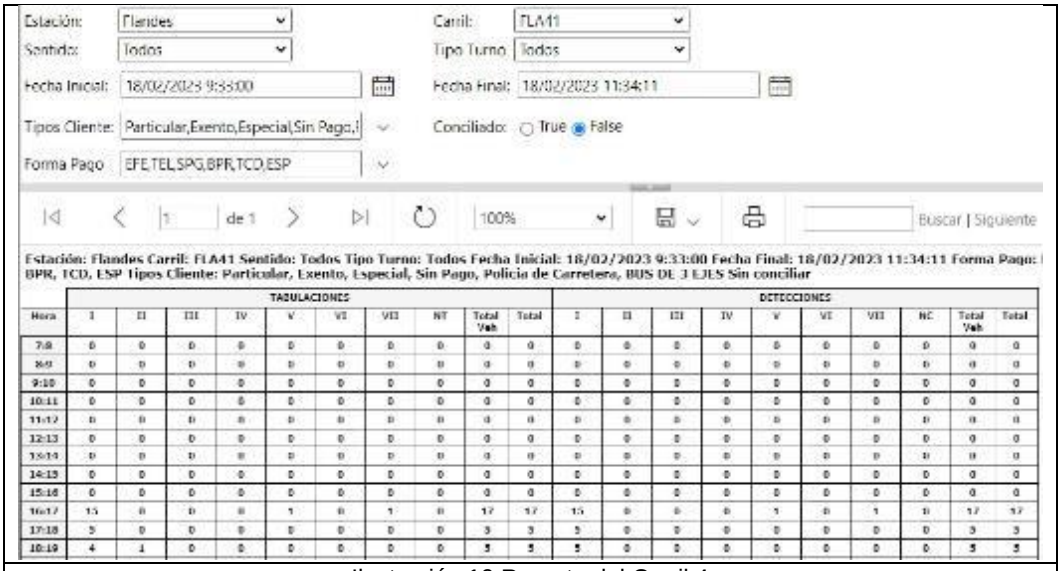
Ilustración 19 Reporte del Carril 4

En el peaje Flandes no fue posible realizar la verificación de la detección en el horario en que se realizó el conteo manual, debido a fallas en el reporte del sistema de recaudo T10, a continuación, se muestran los reportes que generaron el sistema donde se evidenció que el sistema no arrojó información solicitada:

En el anexo 7 Seguimiento y control de recomendación, se solicita al Concesionario realizar la revisión del aplicativo de reportes para determinar el motivo de la falla y corregirla. La Interventoría realiza seguimiento a este evento y a la gestión que realice el Concesionario.

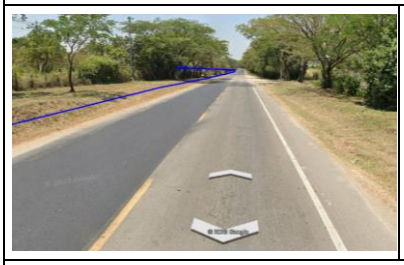
Descripción: Usuario de la vía reporta siniestro vial múltiple de motocicleta de placa PCR-78F que colisiona con motocicleta de placa SNB-88B y motocicleta de placa FCF-50E arrojando como resultado una persona herida trasladada por ambulancia externa a la clínica de fracturas en Neiva y 2 personas fallecidas en el sitio; se realiza cierre total desde las 12:11 hasta las 13:17 por labores de policía de carreteras, carro taller hace presencia en el sitio, grúa realiza remoción de los vehículos involucrados.

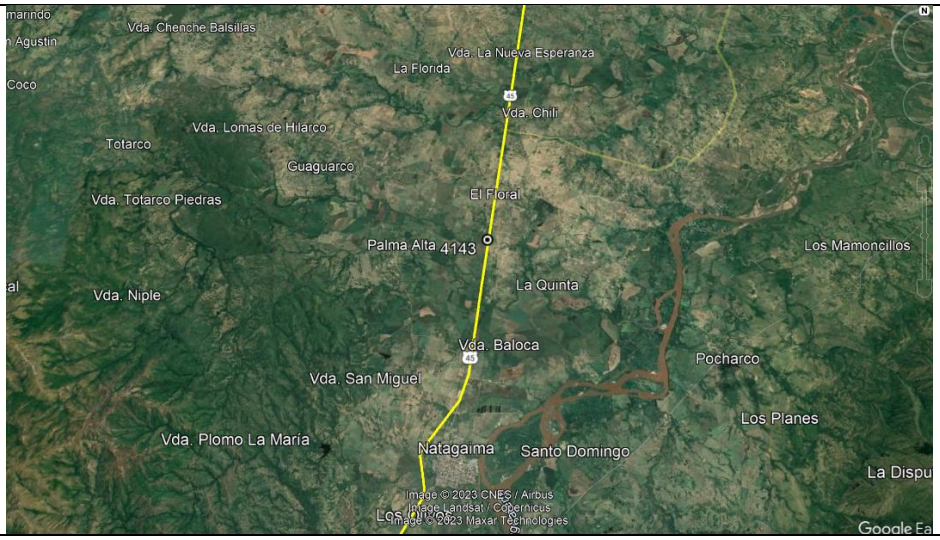
Descripción: Carro taller reporta siniestro vial de camión tipo turbo de placa GQV-024 que colisiona con camión tipo turbo de placa LRU-594 arrojando como resultado una persona fallecida en el sitio y dos heridas una graves y otra leve, las cual son trasladadas por ambulancia externa al hospital San Antonio de Natagaima, inspector, grúa y policía hacen presencia en el sitio, vehículos son removidos por grúa particular, se cierra carril Izquierdo desde las 16:33 hasta las 21:55, por labores de criminalística.

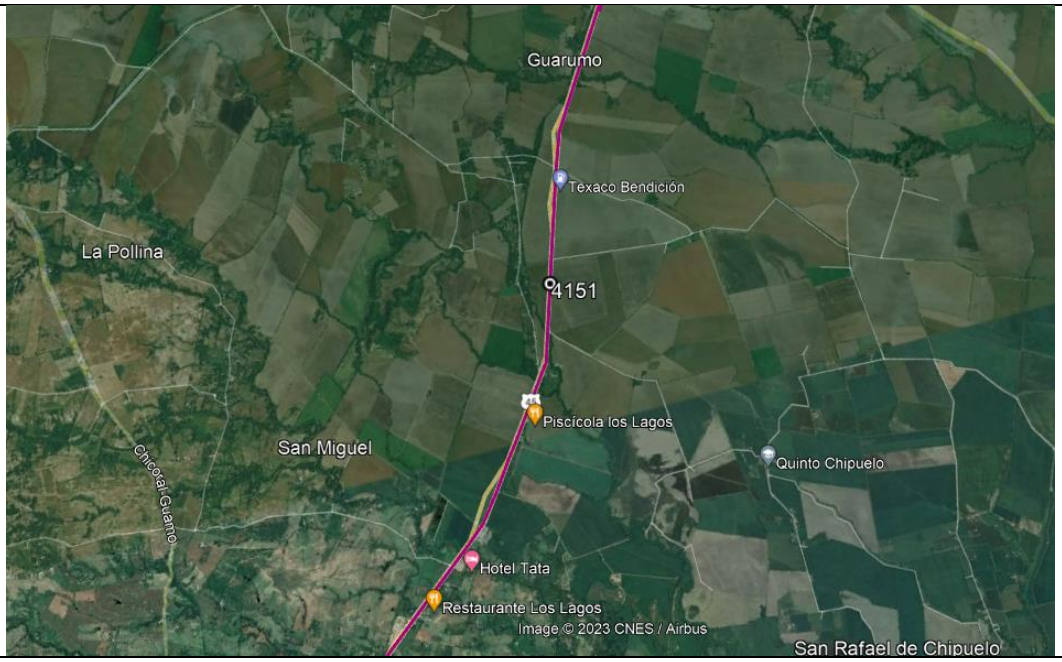
Descripción. Inspector vial reporta siniestro vial de camioneta FORD de placa IBM-801 que colisiona con ciclista, arrojando como resultado una persona muerta en el sitio, se cierra el carril derecho de la calzada derecha desde las 19:54 hasta las 23:21 por labores de criminalística, en el lugar hace presencia inspector vial, operador de carro taller y policía de carretera

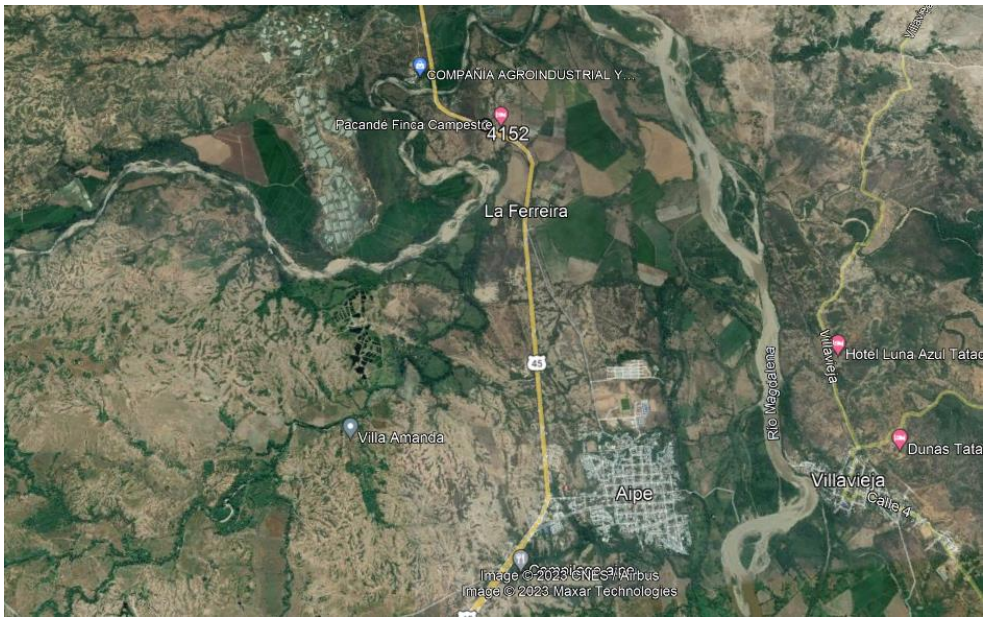
Descripción. Grúa reporta siniestro vial de motocicleta de placa GQX-31F que colisiona con camión de placa SKY-683 arrojando como resultado motociclista fallecido en el sitio, se realiza cierre parcial de la vía desde las 5:57 hasta las 8:23 por labores de criminalística, carro taller y policía de carreteras hace presencia en el sitio, grúa realiza traslado de la motocicleta.
