SERVICIO NACIONAL DE APRENDIZAJE SENA **INFORME DE INSPECCIÓN**
Lugar y Fecha	Boyacá -
Dependencia	Centro Minero
Areas Inspeccionadas	Centro Minero - Sede Sogamoso
Responsable	Ruby Vivian Becerra Abril

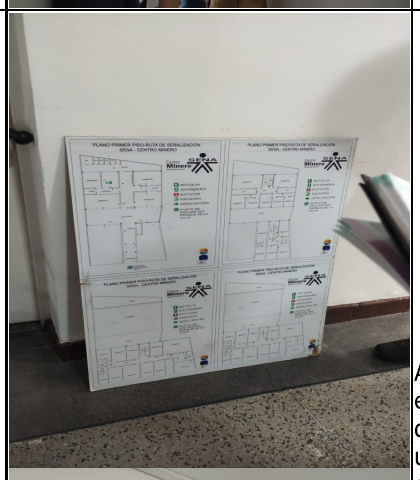
Oficina Don Edgar- Aula 10	Sistemas de iluminación: Lamparas, focos, luminarias / Parte eléctrica: deficiente Iluminación en las bombillas , conexión que puede generar recalentamiento	Parte eléctrica: deficiente Iluminación en las bombillas , conexión que puede generar recalentamiento	 	Cambio de bombillas, hacer revision de red electrica, brindar un multitoma para mejor conexión		2023-05-30	
Porteria Ingreso Centro Minero sede Carrera 11	Equipos para atención y respuesta ante emergencias (Extintores, hidrantes, gabinetes, camillas, alarmas, rociadores) / No se encuentra actualizado plan de emergencias y el plano de evacuación, no se encuentran ubicadas las camillas de emergencia, No se encuentra ubicado ni actualizado el botiquín de emergencias, no se a realizado el mantenimiento del DEA	No se encuentra actualizado plan de emergencias y el plano de evacuación, no se encuentran ubicadas las camillas de emergencia, No se encuentra ubicado ni actualizado el botiquín de emergencias, no se a realizado el mantenimiento del DEA	 	Actualizar plan de emergencias y actualización del plano de evacuación, ubicación de camillas de emergencia, ubicación y actualización de botiquín de emergencias, realizar mantenimiento del DEA		2023-06-30
