INFORME MENSUAL No. 10

CONTRATO DE OBRA No.3915 DE 2022
CONSORCIO SACUDETE COL

CONTRATO DE INTERVENTORIA No. 3916 DE 2022
SOLIUN SAS

BOGOTÁ D. C., 05 DE MAYO DE 2023

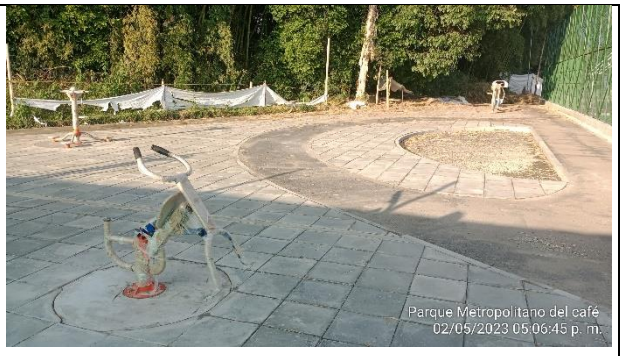
Foto N.17. Instalación de loseta concreto, urbanismo, zona gimnasio biosaludables.	Foto N.18 Instalación de confinamiento, urbanismo, zona gimnasio biosaludables.
