DPK-2928-ADM-132-2023

Asunto: Revisión y Validación Inventario desmonte mobiliario G4 Belzcon SAS

URBANIZACIÓN TIMIZA CÉLULA B TONOLI					
Elemento	Cantidad	**Estado**	**OBSERVACIONES**	**Registro**	
Columpio	2	Malo	Los columpios se encuentran en zona verde en mal estado, las cadenas se encuentran vandalizadas y se presenta desgaste de pintura. La estructura metálica es obsoleta.

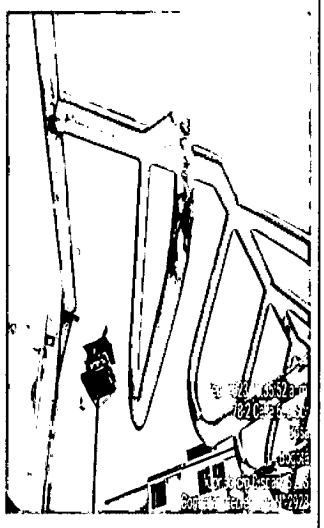
Balancín	3	Malo	Los balancines se encuentran en zona verde. En en balancín metálico no hay caballetes. Los otros son de madera, encontrándose en mal estado, de la misma forma que los asientos. Hay partes metálicas expuestas presentando un peligro para los usuarios.

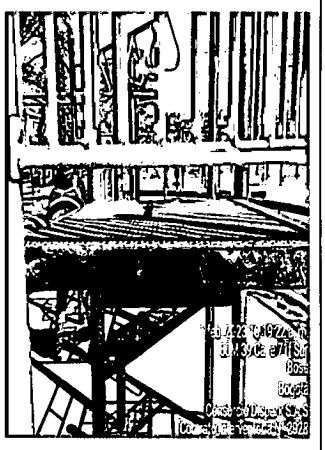
Rueda	1	Malo	La rueda en madera se encuentra en zona verde, en mal estado, perdida de piezas y oxidación.

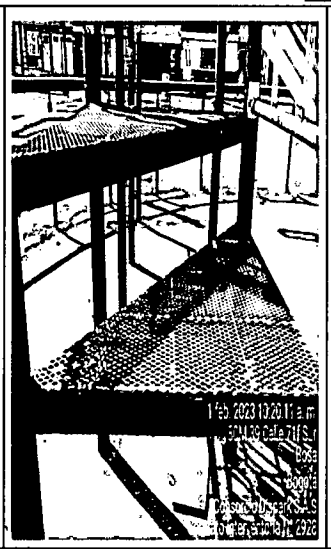
Rodadero	2	Malo	El tipo de rodadero existente metálico es obsoleto, se encuentran en zona verde, presentan desgaste en la pintura y hay desnivel en las uniones del propio rodadero.

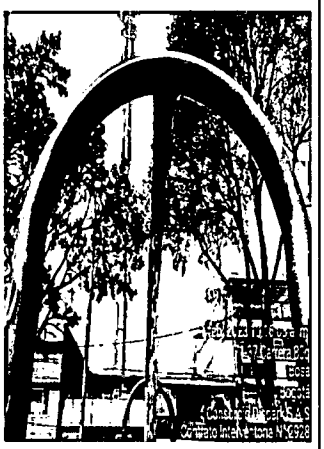
Juego de madera	1	Malo	Juego en zona verde. Le hace falta varias partes de la estructura como pasos, columpios, pasamanos. La madera se encuentra deteriorada.

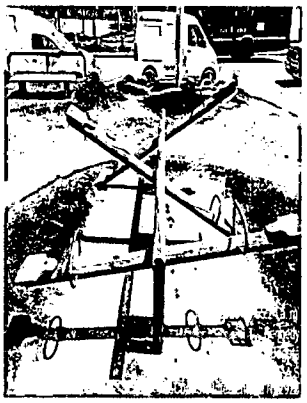
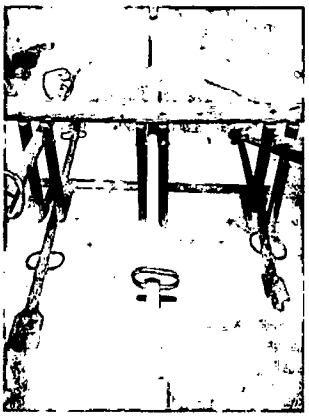
DESARROLLO EL LLANO DE BOSA SAN EDUARDO					
Elemento	**Cantidad**	**Estado**	**OBSERVACIONES**	**Registro**	
Juego M-3	1	Malo	Juego metálico en zona dura (asfalto). La estructura presenta corrosión y fisuras.

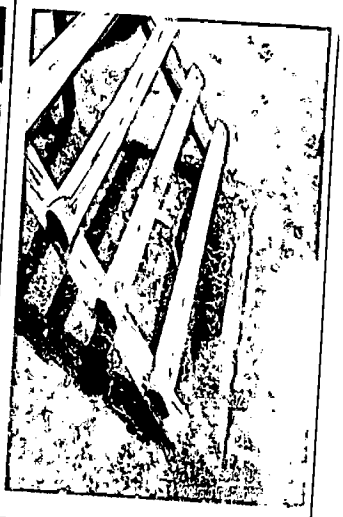
Elemento	Cantidad	Estado	OBSERVACIONES	Registro	
Juego M-3	3	Malo	La estructura se encuentra en zona dura (asfalto). Hay desgaste en la pintura. Sectores de la baranda de cerramiento se encuentra en mal estado.

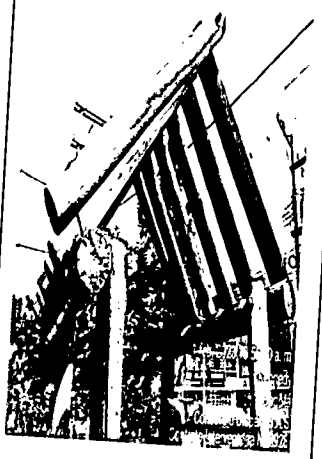
Juego M-5	1	Malo	Los asientos de los columpios se encuentran desgastados. Se presenta corrosión y no cuenta con tornillos en las uniones de la parte superior. La pintura se encuentra en mal estado.
