PERITAJE COMERCIAL

MAPA CONSULTORES S.A.S.

PLACA: OCJ549

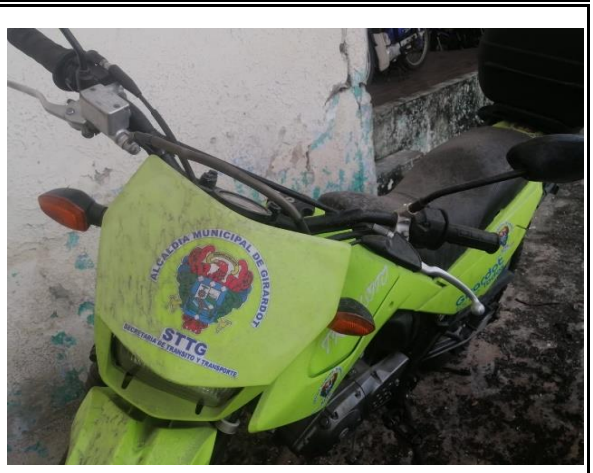
LATONERIA		X	
PINTURA		X	
VIDRIOS			
CHASIS		X	
TAPICERIA		X	
FUGAS FLUIDOS		X	
IDENTIFICACION			X
		60%	100%
	Deficiente	Aceptable	Optimo

EN EL PRESENTE AVALUO SE VERIFICA EL VEHICULO TIPO MOTOCICLETA EL CUAL SE ENCUENTRA ACTIVO Y PRESTA EL SERVICIO A LA SECRETARIA DE TRANSITO PARA PARA LAS ACTIVIDADES DE CONTROL VEHICULAR EN LAS AREAS URBANAS DEL MUNICIPIO SE EVIDENCIO LA LLANTA DELANTERA AL 60% Y TRASERA EN UN ESTADO DE DESAGASTE, PINTURA AL 80%, MOTOR CON FUGAS DE ACEITE, SILLETERIA EN BUEN ESTADO, SISTEMA ELECTRICO Y LUCES EN BUEN ESTADO, ARRANQUE EN BUEN ESTADO PRESENTA CAMBIOS DUROS Y FRENO REGULAR LA BATERIA NO FUNCIONA Y SE RECOMIENDA CAMBIARLA.
