CONSORCIO INTER COLEGIOS 2022

CONTRATO DE INTERVENTORÍA
No. CO1.PCCNTR.4146207 DE 2022

INFORME MENSUAL TECNICO DE INTERVENTORÍA No. 003

PERIODO DE EJECUCIÓN:
11 DE MARZO DE 2023 A 10 DE ABRIL DE 2023

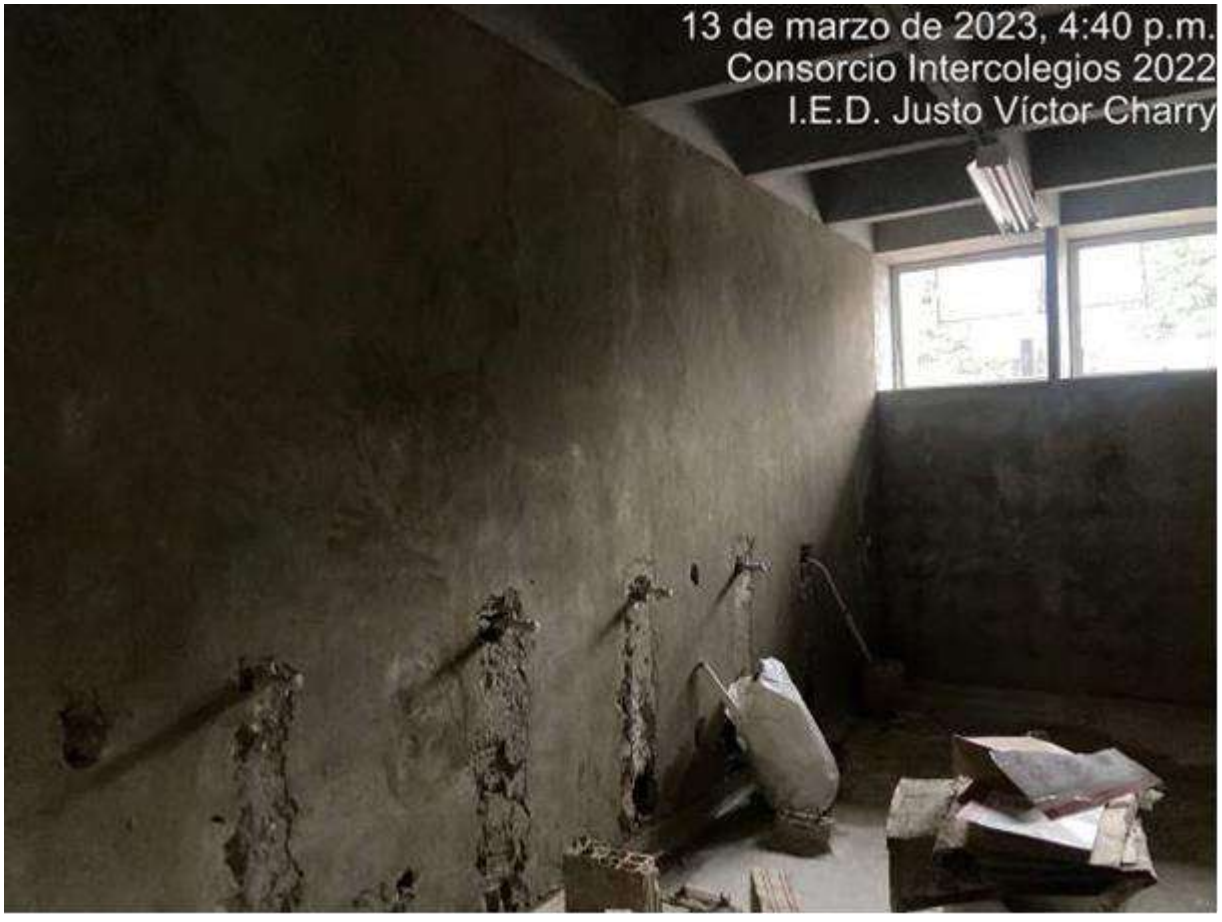
FOTOGRAFÍA (45)

Descripción:
IED Justo Victor Charry – Demolición de enchape en baño de niños secundaria.
