NUEVO COMANDO MEBOG
ABRIL
ULTIMA SEMANA

ESTADO DE AVANCE DE OBRA Y RECOMENDACIONES

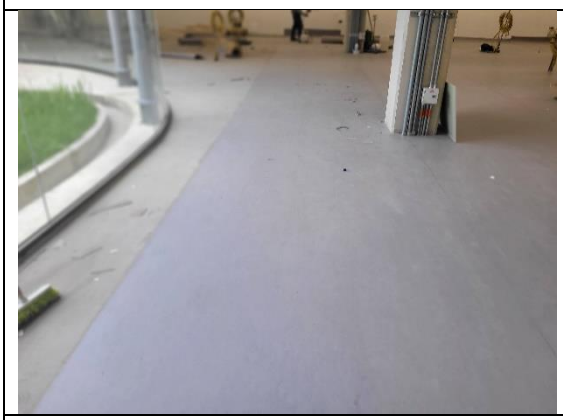
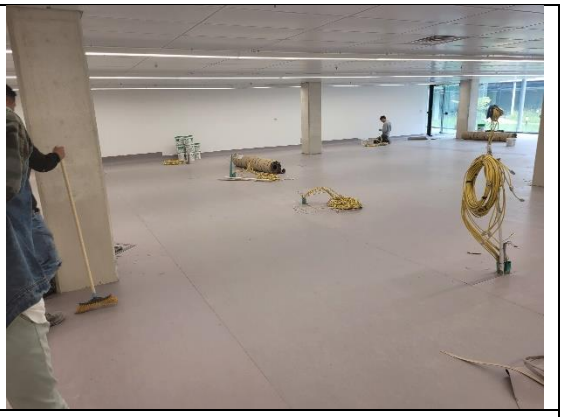
TRABAJOS DE COLOCACION DE ESTRUCTURA DE PAVIMENTO	OTRA VISTA DE LOS TRABAJOS DE UREBANISMO

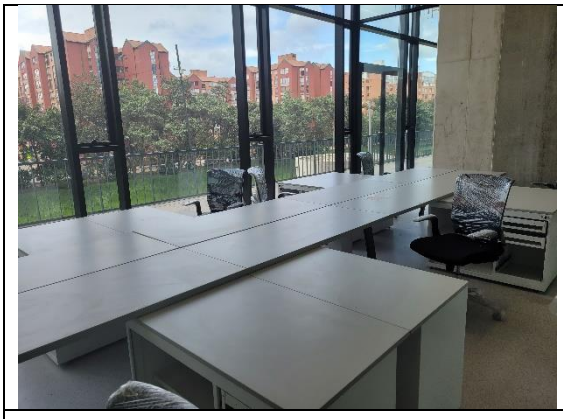
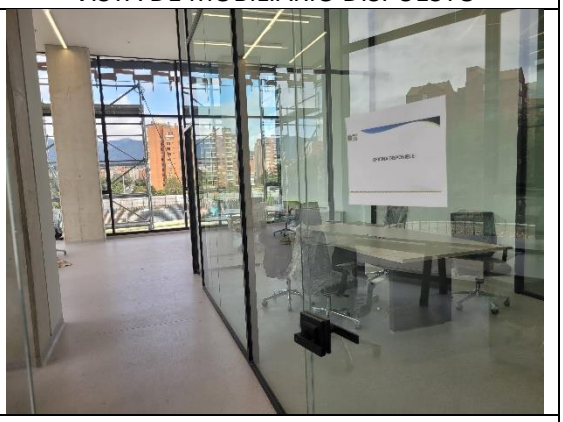
PRIMERAS COLOCACIONES DE MOBILIARIO ZONAS HABILITADAS DE SOTANO, SIJIN	OTRA PANORAMICA DE COLOCACION, EN LAS ZONAS PERMITIDAS A LA FECHA DONDE EL PISO NO ES LINOLEO

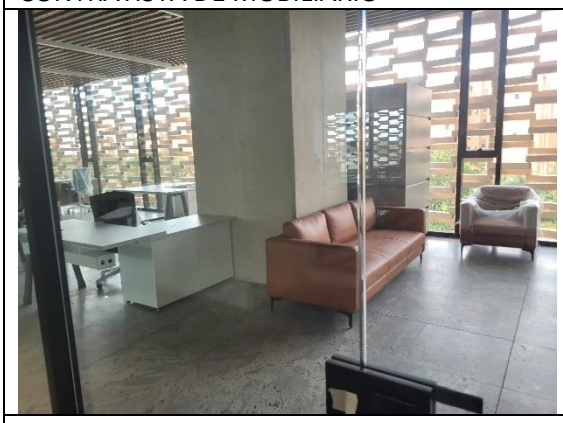
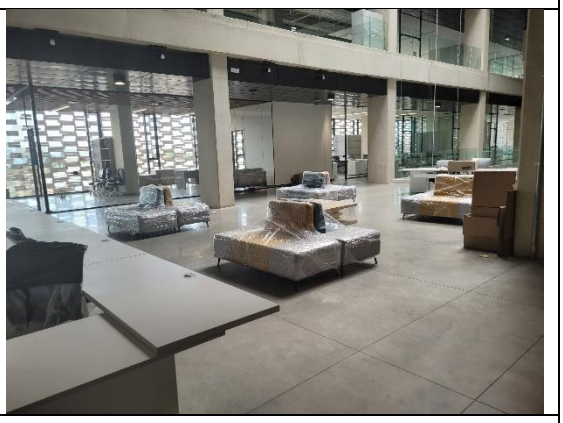
TRABAJOS ZONA DE ACCESO EN LA CARRERA 56 TIPOS DE ACABADOS DE LAS BALDOSA, DE CONFORMIDAD A CONCILIACION DISEÑOS UNIVERSIDAD NACIONAL, IDU, ETC	SE SOLICITO LAVADO DE ELEMENTOS DE CONCRETO PREVIA LA ENTREGA, DADO QUE SE VERIFICAN MANCHAS.

VISTA DE MANCHAS, PATOLOGIAS EN EL ACABADO DEL CONCRETO	ACOPIO DE MOBILIARIO, PARA SER DISPUESTO EN CADA UNO DE LOS SITIOS DE ACUERDO A DISEÑO
