NUEVO COMANDO MEBOG
ABRIL
ULTIMA SEMANA

ESTADO DE AVANCE DE OBRA Y RECOMENDACIONES

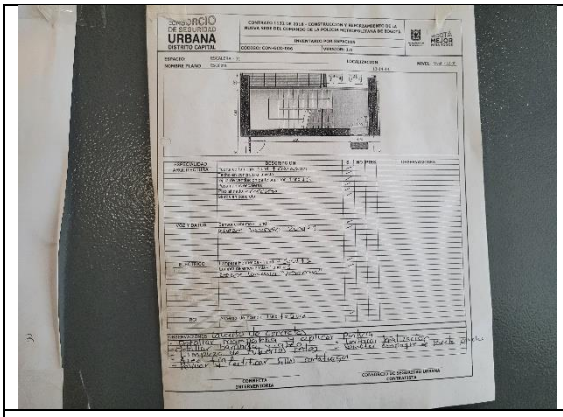
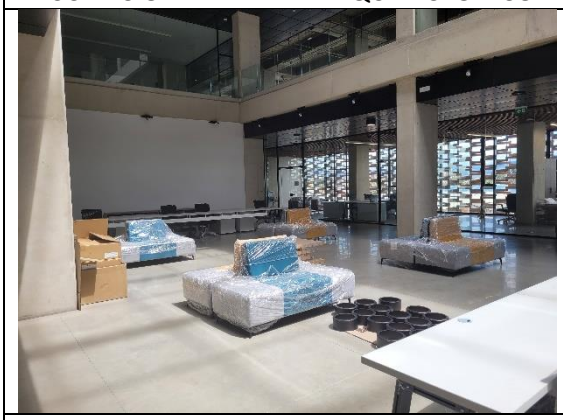
OTRA PANORMICA, DE COLOCACION DE PISO	SE RECOMENDO INCREMENTAR PERSONAL, PARA NO AFECTAR PROGRAMACION DE MOBILIARIO
