REFERENCIA: CONTRATO DE OBRA No. 2220555 OBJETO CONSTRUCCIÓN DE INFRAESTRUCTURA EDUCATIVA-COLEGIO BOITÁ EN LA LOCALIDAD DE KENNEDY DE LA CIUDAD DE BOGOTÁ EN EL MARCO DEL CONTRATO INTERADMINISTRATIVO NO. 221013.

ASUNTO: Respuesta oficio EBI-ENT-BOG-746-2022 Aprobación y traslado informe mensual No 10 de obra.

Asunto: Entrega de informe mensual Abril

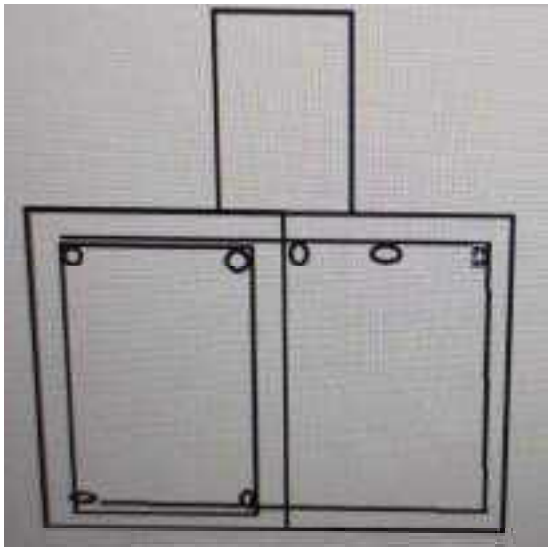
El consultor estructural propone unificar las dos vigas y en ese tramo del foso aumentar la sección de la viga haciendo una viga más ancha o se deja la viga lateral VG-28 y hacer unos estribos más grandes, contratista de obra responde que la viga VG-28 ya está armada, si ya está armada la viga dejarla así dice William Fajardo y armar un gran fleje en C. Quedaría una viga de aproximadamente 84 cms de ancho dice el contratista de obra.

Contratista de obra consulta si podría cambiarse, no hacer un gran fleje que agarre las dos vigas sino dos flejes dejándolos cruzados, el diseñador dice que si se puede armar así en obra no habría inconvenientes, la interventoría manifiesta que habría que tener en cuenta los recubrimientos.

Se pregunta por el ingeniero William Fajardo, cómo se va a proceder para validar el cambio y se indica que la opción más rápida es que se realice el ajuste en obra y se deje anotado en bitácora el cambio y la presente acta queda como soporte y el cambio se verá reflejado en los planos récord, se deja como mayor posibilidad en obra evaluar la implementación de un fleje tipo C, el cual cumpla con la sujeción de las dos vigas.

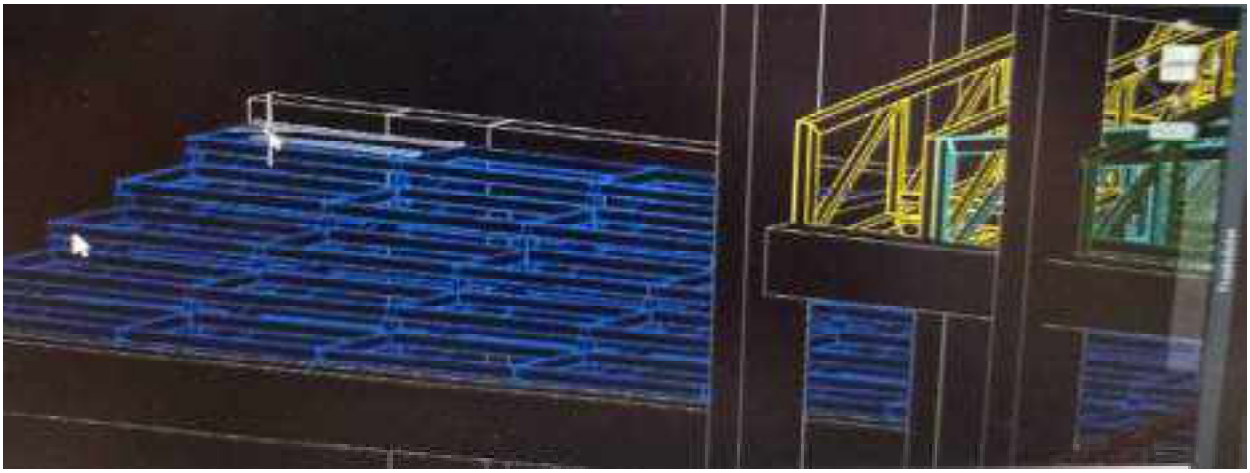
Consultor estructural menciona que se debe revisar que cumpla con las normas de evacuación que es más un tema arquitectónico, la viga toca hacerla y la ubicación final de la puerta si tiene que revisarlo el arquitecto Carlos Bernal, el ingeniero William Fajardo inicialmente no le ve problema, la SED solicita que se tenga una respuesta a más tardar el próximo lunes porque le urge al contratista contar con esa respuesta para terminar de armar de la viga.

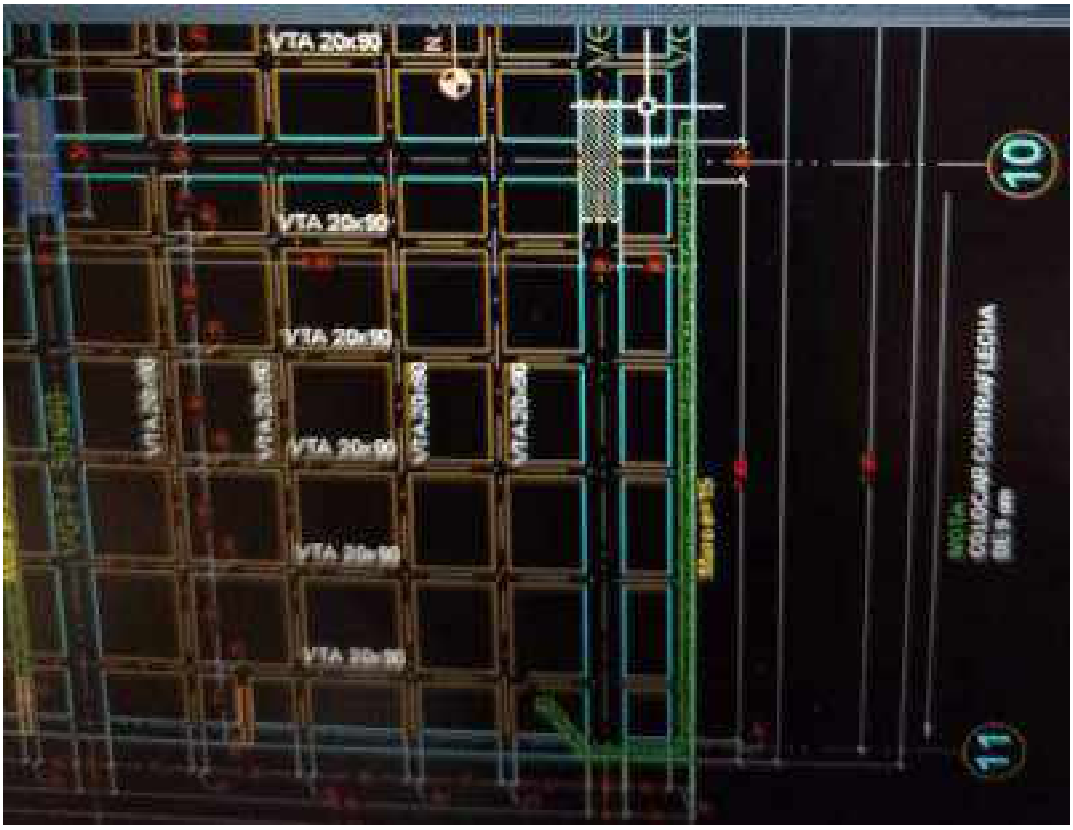
2-. En los planos estructurales de las placas de entrepiso del edificio A, están referenciadas las contra flechas en el voladizo entre ejes 10 y 11 y A' D' en las cuales una sola hace referencia sobre un eje puntual. Favor aclarar el sentido y ubicación de las otras dos restantes. Esta observación hace referencia al plano E-47 torres A y B, se proyectaron en el modelo las dos observaciones en las que se requiere aclarar en qué ejes se lleva esas contrafechas y como se trabaja constructivamente esas áreas sobre todo el de los 9 cm. Se le proyecta al arquitecto German López para que tenga clara la observación y explicarle al ingeniero William Fajardo. El ingeniero Jorge Serrano de la SED solicita a consultoría hablar con diseñador estructural a ver si se puede realizar una reunión extraordinaria para mirar estos puntos.

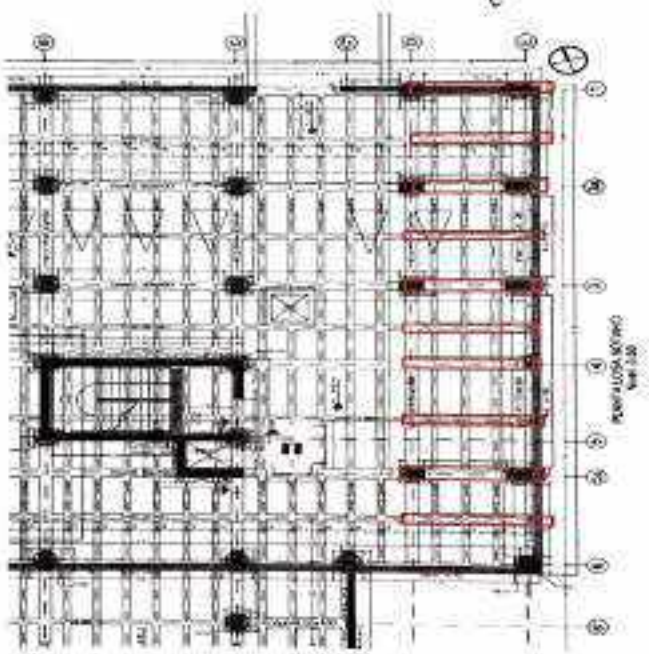
pese a tener gran longitud de aceros se realizo su corte y doblado no verificada y obliga a realizar el traslapo de las 10 barras para cumplir con la altura de diseño. Se recuerda a contratista que debe replantear y organizar una propuesta respecto a los aceros de vigas del eje 3 al 1 (eje C) ya que estas sufrieron daños severos y debieron que llenarse a fluxado el acero, por esto se solicita verificar la instalación de aceros en estos ejes en forma de traslapo reportando las barras fallidas o con defectos. Se realizo reporte de capacitación a personal de Edif B en aspectos SST generales. En Edificio A se continua armado de Columnas y muros sobre N +1,65mts donde se hacen recubrimientos de separadores y dados en armado sobre terreno elevaciones de borde.

Nota: Debido a la exposición y contacto a factores ambientales el acero ha presentado señales de oxidación como un inicio de degradación, sin llegar aun a la corrosión, patología que llevaría a descartar el acero, en conclusión, se deben hacer procesos de limpieza con gratas de acero, y entregar dichas barras antes de instalación a interventoría. Respecto al talud en el eje E, se realizo corte dejando libre la cara del eje E entre ejes E-1, sin embargo el material no retirado es puesto sobre el talud del eje 1, sin ninguna compactación, se recuerda a contratista Ebaso SAS que estos materiales sobre los taludes existentes generan una sobre carga en la corona del mismo, generando un alto riesgo de remoción en masa, y generando una carga adicional sobre la pata de talud, la cual se encuentra fallado o con fenomenos de erosión. Por tal motivo se solicita a contratista retirar material y a su vez estabilizar el talud eje 1 nuevamente previniendo cualquier movimiento. En consecuencia, Ebaso SAS es responsable de las actividades adicionales de retiro y sobrecarga, como también la estabilización adicional a taludes por seguridad una vez se realice ~~las~~ la excavación de estos ~~llenos~~ improvisados.

Inspección de las barras de refuerzo superior e inferior, se realizará alineamiento manual. Para los extremos donde se observa deformación en las esquinas de las barras en la llegada al eje E de cada elemento, para evitar daño durante inspección de las esquinas se propone realizar cortes en las barras No. 8 y No 7 antes de la esquina y complemento en su instalación de traslapo tipo bastón (con longitud de cuerpo superior al traslapo requerido en los planos. Jair Bernal Residente Obra
