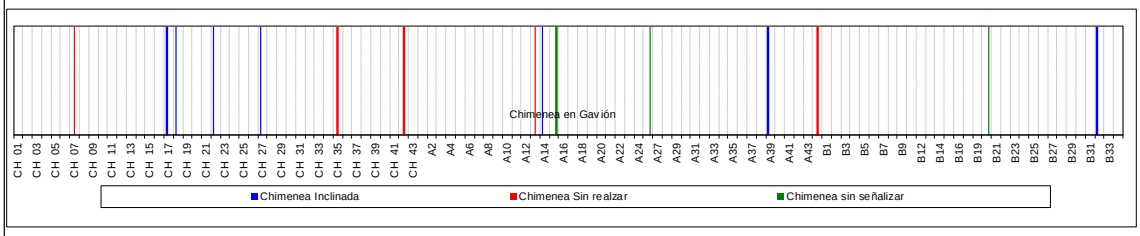
chimenea en vaso C Fase II

Observación: se evidencia la coneccion de chimeneas en el vaso B-C

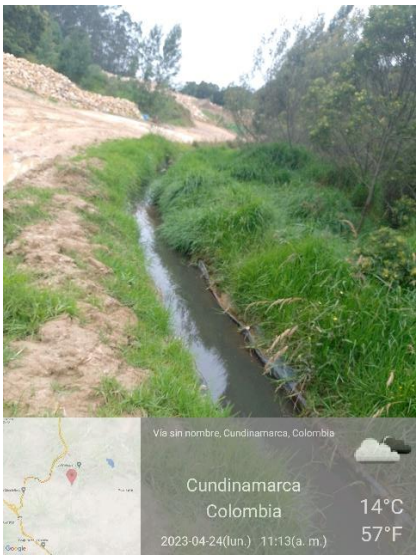
- *Mantenimiento Canales y Cunetas Aguas Lluvias: Se evidencia que las obras de conformación de estos canales están detenidas y no presentan ningún tipo de avance, en especial el canal del costado occidental de la vía sector montaña.*
- *Continúan canales de agua de escorrentía colmatados en acopio sur porque se requiere adecuar pendientes negativas para el manejo de aguas lluvias. Se ha evidenciado la necesidad de realizar obras complementarias al desarenador del acopio sur por diferencia de cotas en el diseño y construcción que hacen estancar el agua en la parte de alta.*
- *A la fecha no se ha realizado el mantenimiento correctivo, ni el cambio de la protección de los cárcamos de aguas ubicados en la zona de "Segunda bascula".*

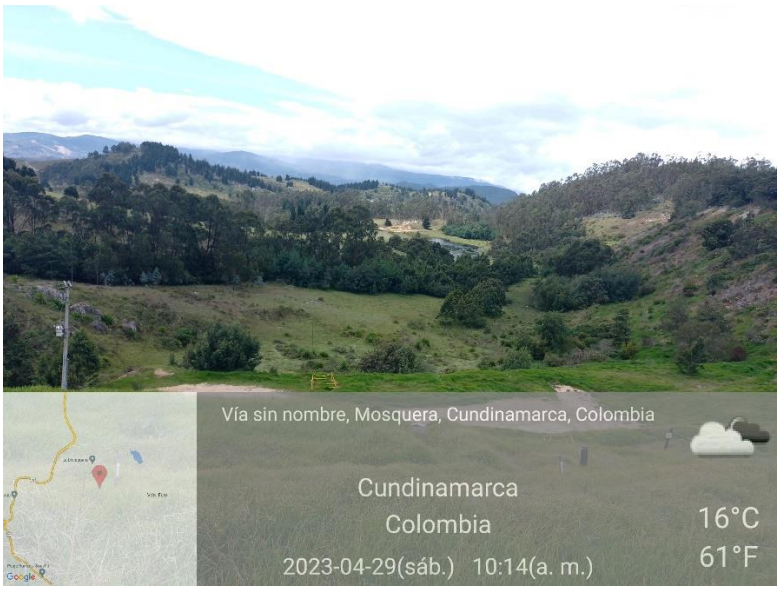
Fotografía No. 13. Panorámica Fute

Un segundo cuerpo de agua objeto de seguimiento es el denominado reservorio el Fute, el cual se ubica al costado sur del relleno en inmediaciones con el vaso B, y no presenta características anormales a simple vista.

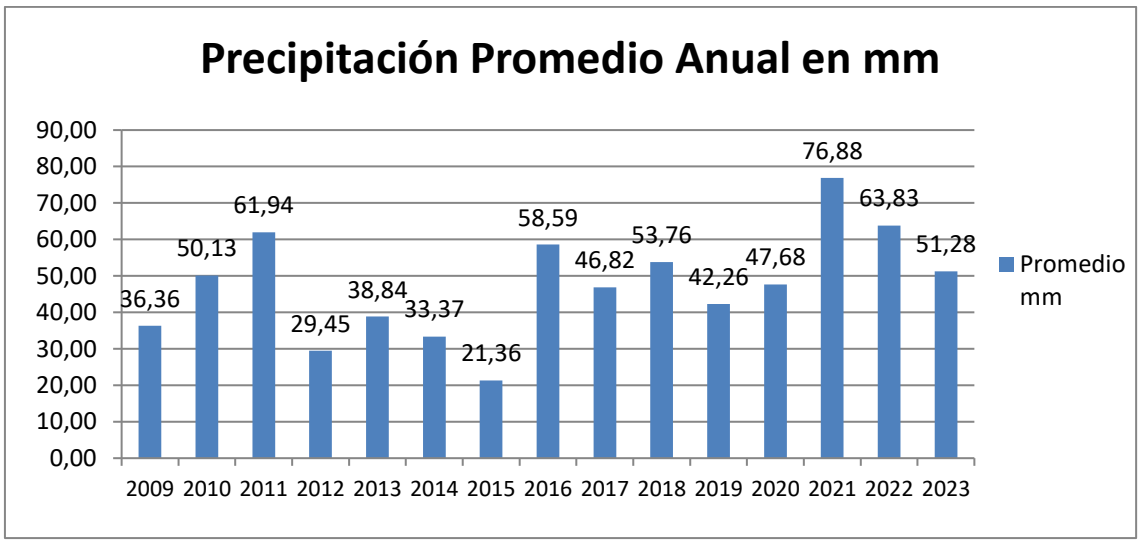
Gráfica No. 9. Registro de Precipitación

El mes de ***abril de 2023 se registra una precipitación de 33,1 mm***, un mes que presenta una disminución en las lluvias con respecto al mes anterior, y con registros atípicos para este periodo del año en comparación con los anteriores, a excepción del año 2020 que presentan un comportamiento inferior.
