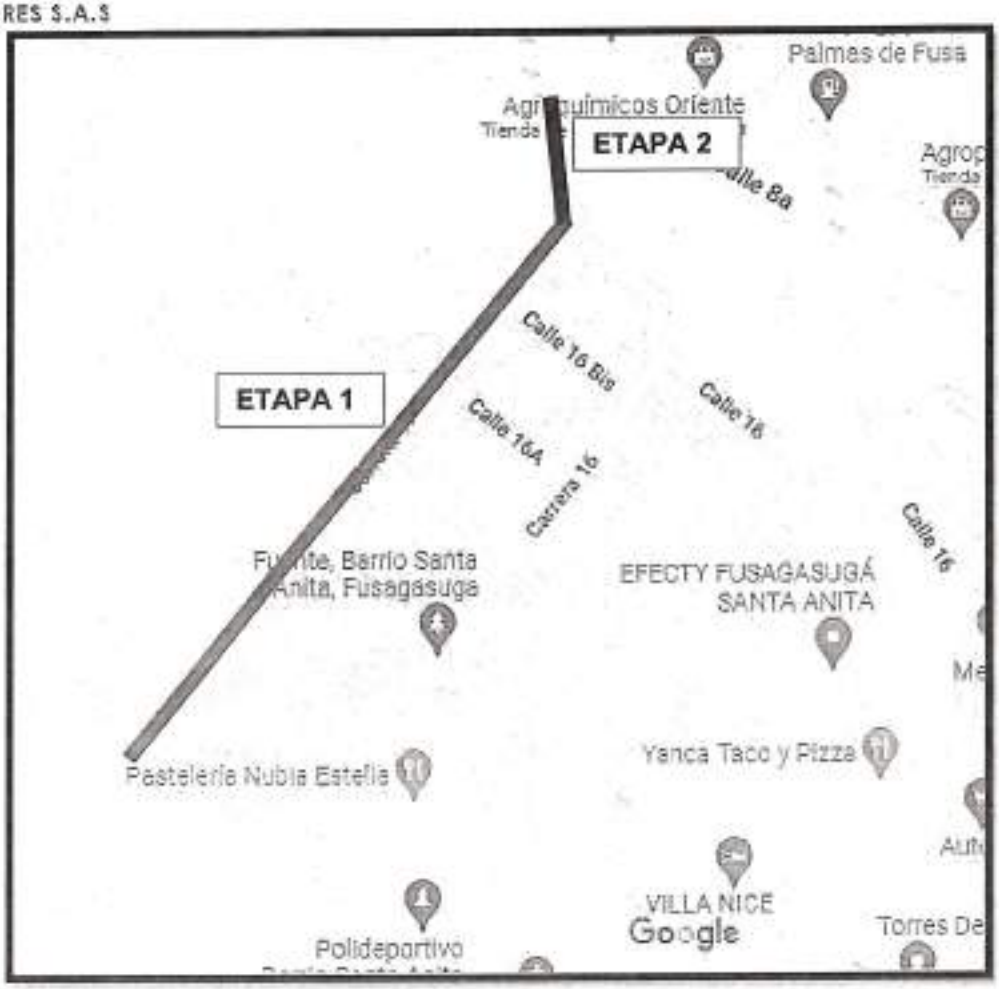
Materiales y perfil utilizado en la recuperación de la carrera 17

Se realizará una excavación de 90 cm en promedio en donde se realizará el siguiente perfil:

MATERIALES PARA RECUPERACION	ESPESOR
MDC 19	07 CM
MDC 25	08 CM
BASE GRANULAR	20 CM
SUBBASE GRANULAR	25 CM
GEOTEXTIL 2500	0,3 CM
RAJON	30 CM
