ASUNTO: REMISIÓN INFORME MENSUAL N°5 DE INTERVENTORIA

INFORME TÉCNICO MENSUAL DE INTERVENTORIA

N° 5

CONTRATO N° CO1.PCCNTR.4146220

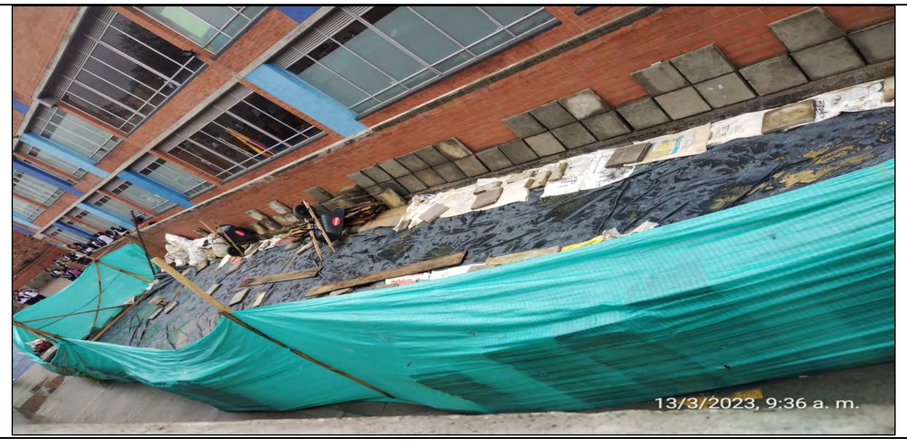
FOTO 1: Ingreso de recebo a instalaciones del colegio - Colegio San Cristobal sur sede A

FOTO 2: Limpieza de escombro en lonas en segundo piso -Colegio San Cristobal sur sede A

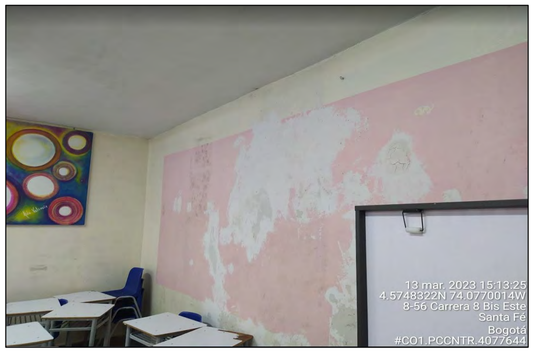
FOTO 1: Foco de humedad en muro costado sur aula múltiple. Colegio Vitelma.

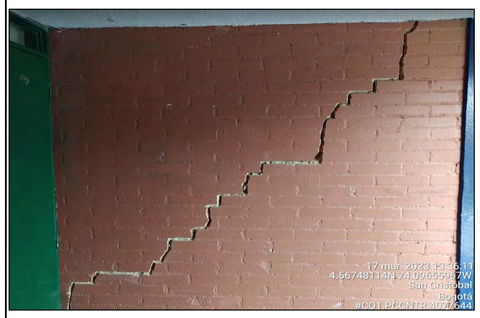
FOTO 2: Tratamiento de fisuras en muros. Colegio Florentino Gonzalez.

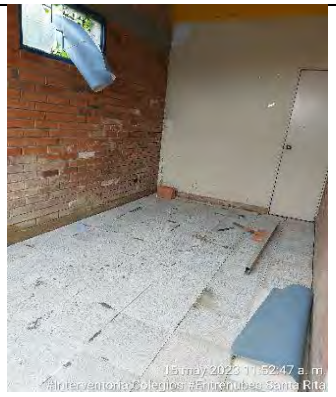
FOTO 4: Instalación de piso en granito marmol coordinación - Colegio entre Nubes Sede D, Santa Rita

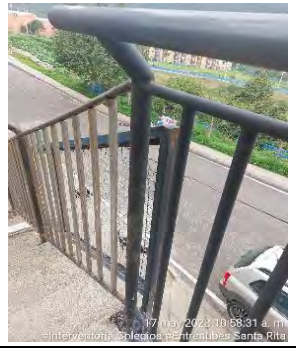
FOTO 5: Instalación de baranda en escalera de fachada - Colegio entre Nubes Sede D, Santa Rita

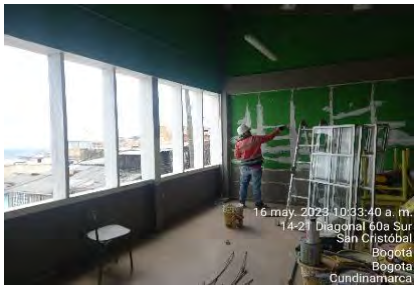
FOTO 1: Desmonte de ventanas en aula de primero (ubicado al fondo del pasillo) de segundo piso del bloque de bachillerrato, además se inicia con demolición de sobre muro en mampostería de tablero - Colegio Nueva Delhi

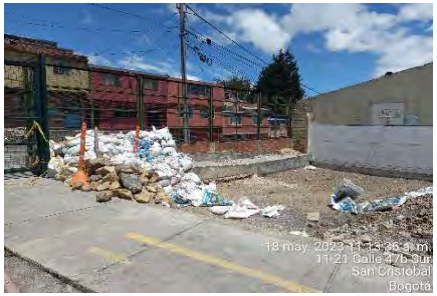
FOTO 3: Retiro de material RCD - Colegio Altamira Sede B

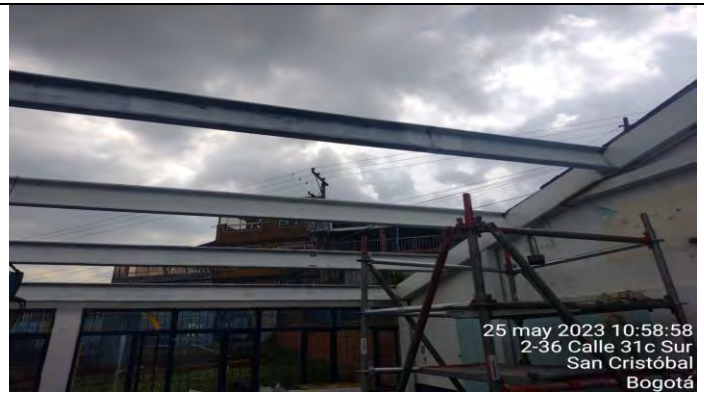
FOTO 7: Montaje de cerchas de la estructura de la cubierta salon 1 bloque No 4 - Colegio Jose Joaquin Castro

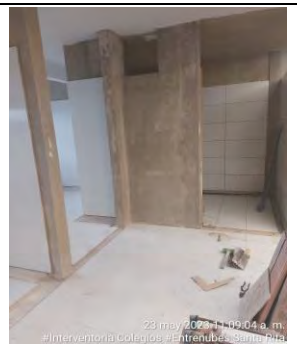
FOTO 6: Echape de hall acceso de baños y enchape de paredes enfermeria - Colegio entre Nubes Sede D, Santa Rita

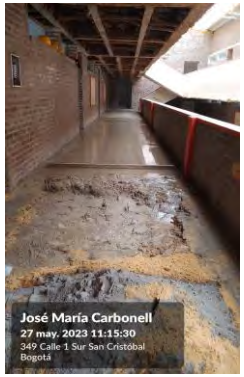
FOTO 9: Alistado de piso en pasillos - Colegio José Maria Carbonell

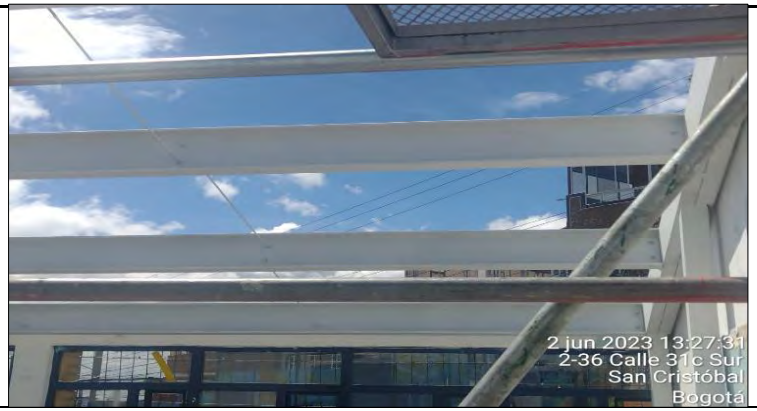
FOTO 11: Aplicación de anticorrosivo en estructura de la cubierta aula 1: Colegio Jose Joaquin Castro

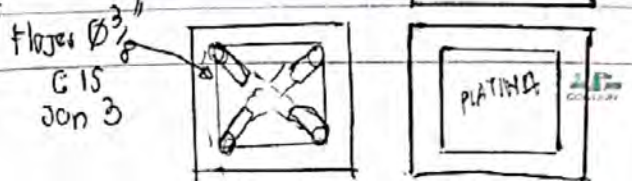
18-05-2023 Jueves Mañana: Soleado
Personal Contratista: Soldador (1) Ayudante (3)
P 1 Residente de Obra 1 Inspector SST
Personal Interv:
Actividades: Excavacion dados soporte de estructura metalica.
Se realizaron 21 Dados en este Bloque N°(3) 4 en la siguiente distribucion y refuerzo
