CONTRATO DE PRESTACIÓN DE SERVICIOS DE APOYO A LA GESTIÓN No.2023291

"MEJORAMIENTO E INTERVENCIÓN VIAL A TRAVÉS DE LA ESTRATEGIA "CAMINEROS" EN EL MUNICIPIO DE DAGUA VALLE DEL CAUCA"

INFORME MENSUAL DE ACTIVIDADES No. 02

PERIODO DEL 22 DE MAYO AL 21 JUNIO DE 2023

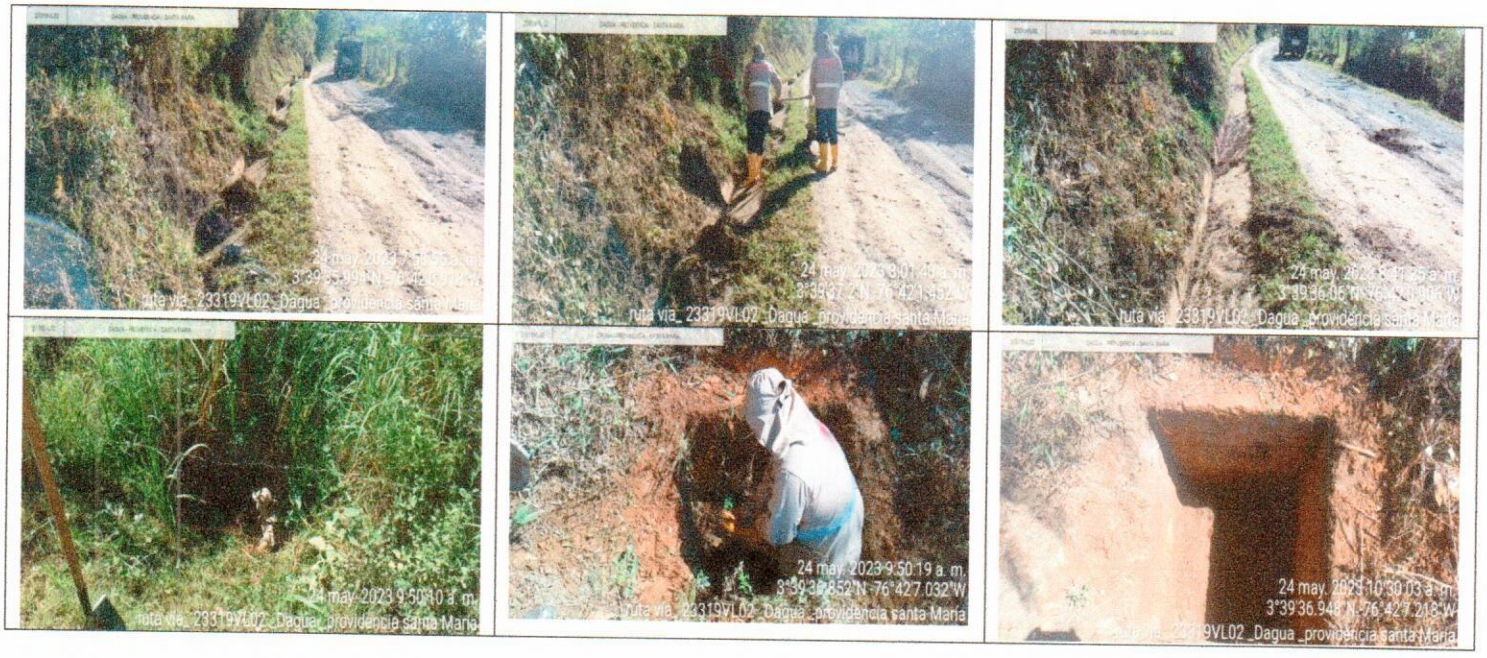
VÍA :23319VL01 DAGUA_PROVIDENCIA_SANTA MARIA

- Rocería, con una intervención de 900m
- Recuperación y limpieza de cunetas 480m y se retira 2m^3 de material.
- Se recuperan 1 Descole.
- Despeje de derrumbe aproximadamente 6m^3
- La recuperación de 19 alcantarillas, de las cuales dos solo fue posible la recuperación de cajas y descoles.

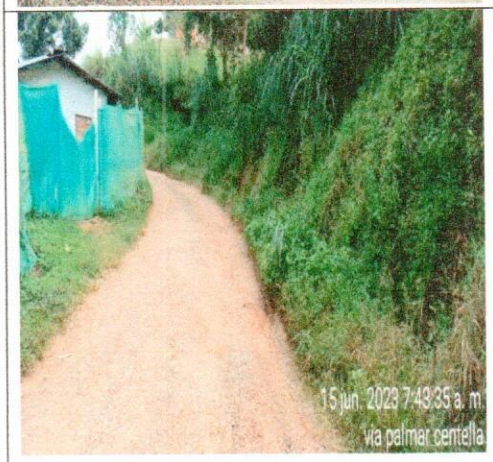
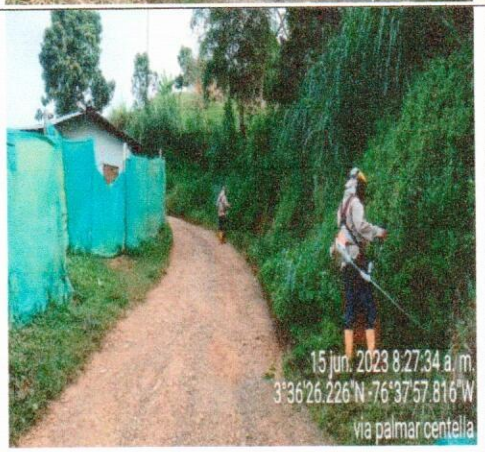
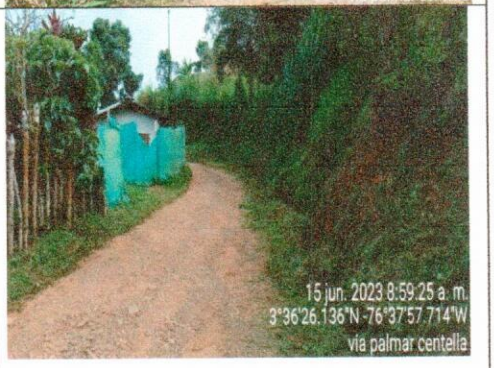
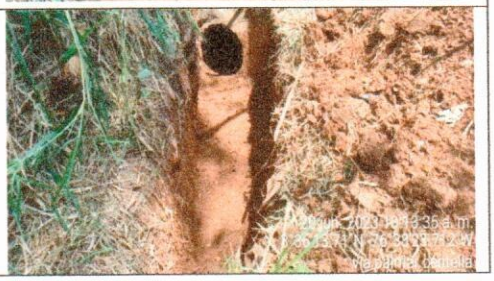
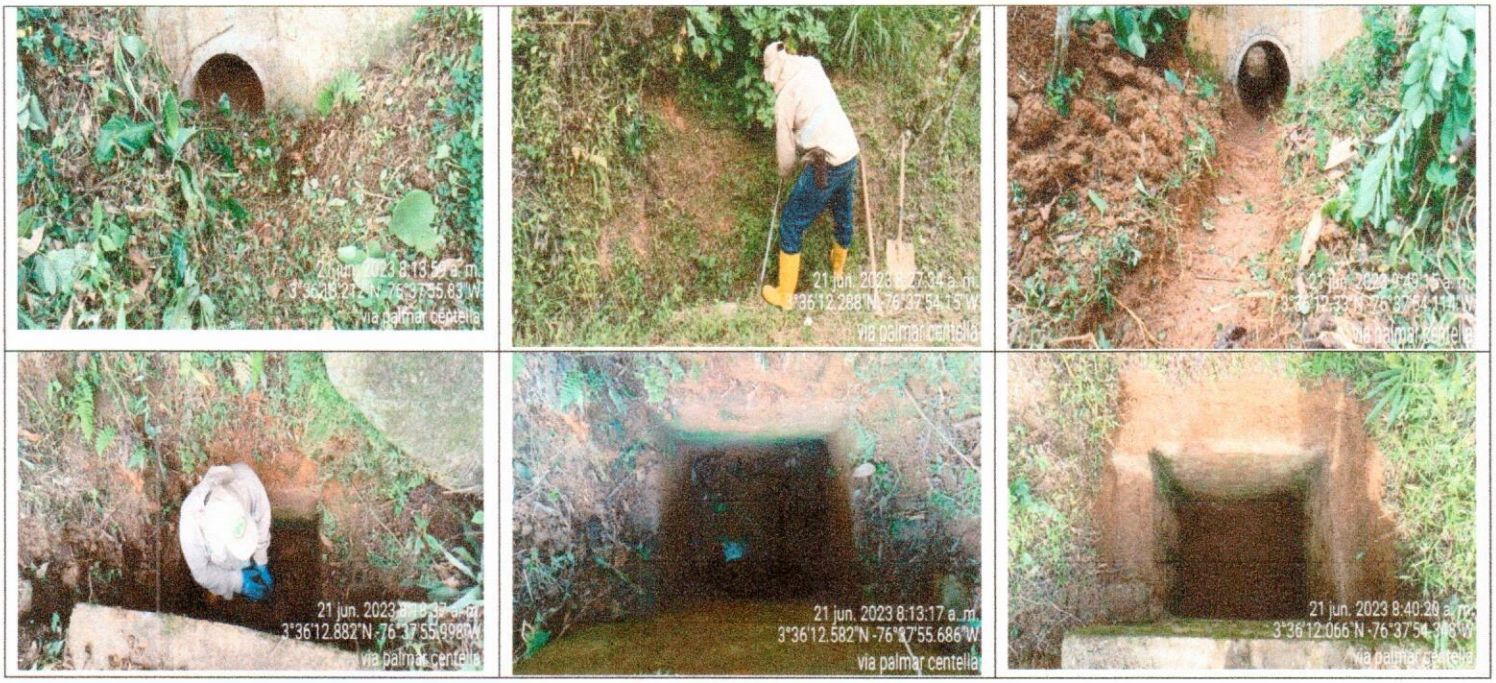
VIA EL PALMAR_CENTELLA

- Avance en rocería de 6Km.
- Se realiza recolección de basura del material de roceria en la vía
- Limpieza de alcantarillas. 32 cajas y 30 descoles
