TEMA: Comité # 225 proyecto MEBOG | RESPONSABLE: Consorcio Connecta | FECHA 09 05 23 | HORA 10:15 AM.

NUEVO COMANDO MEBOG
MAYO 2023
CUARTA SEMANA

DESARROLLO OBRAS FINALES MES DE MAYO 2023 NUEVO COMANDO

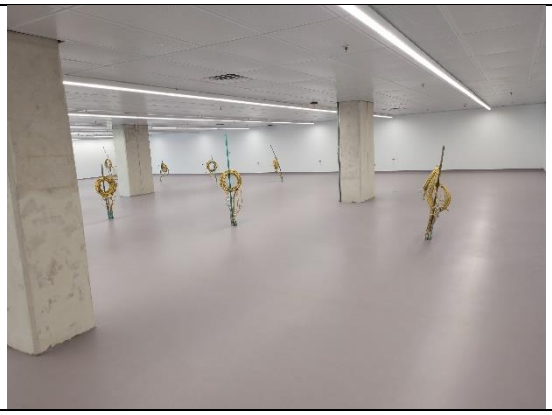
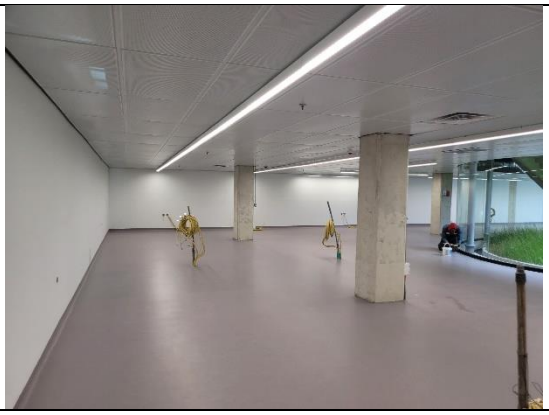
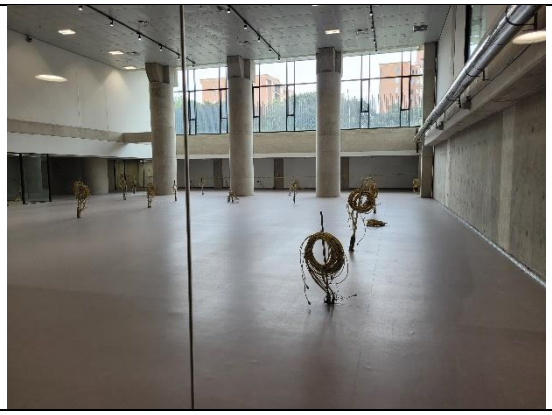
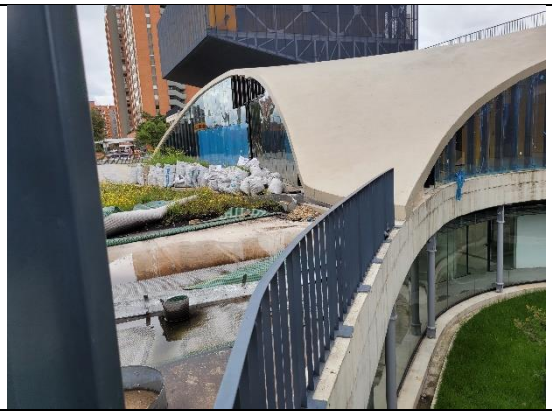
ACOPIO DE MUEBLES SILLONES EN ZONA CENTRAL, PARA SUBIRLOS PISO TERCERO Y SEGUNDO.	CAMAROTES, CAMAS YA DISPUESTAS PARA SER INSTALADAS EN ZONA DE HABITACIONES PISO SEXTO

CAMAROTES, CAMAS YA DISPUESTAS PARA SER INSTALADAS EN ZONA DE HABITACIONES PISO SEXTO	CAMAROTES, CAMAS YA DISPUESTAS PARA SER INSTALADAS EN ZONA DE HABITACIONES PISO SEXTO

INTERVENCION COLOCACION PUESTOS DE TRABAJO EN EL SOTANO, UNA VEZ SE LIBERO EL PISO DE LINOLEO	INTERVENCION COLOCACION PUESTOS DE TRABAJO EN EL SOTANO, UNA VEZ SE LIBERO EL PISO DE LINOLEO

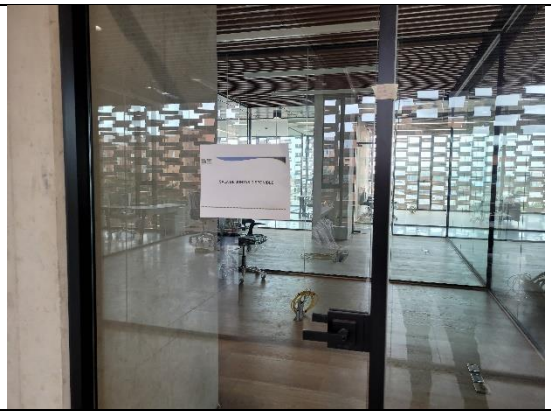
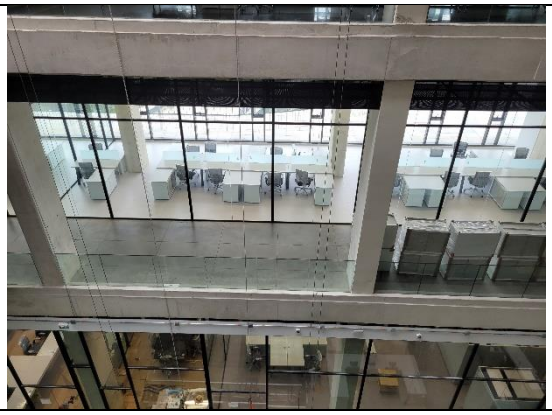
OTRA VISTA DEL CIELORRAS ILUMINACION NATURAL, AL PISO INFERIOR,	HUMEDADES LOCALIZADAS.

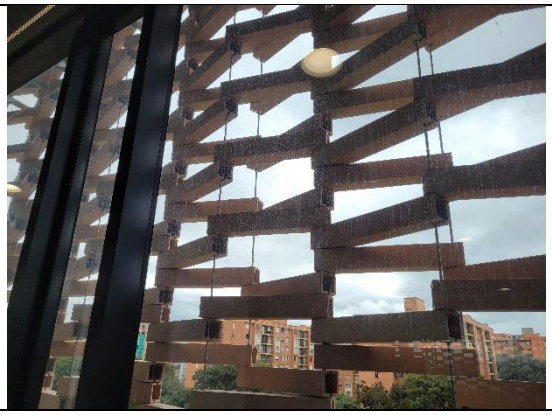
FUGAS DE AGUA PROVENIENTES DEL SISTEMA HIDRAULICO DEL BAÑO	OTRA VISTA DE LA ZONA DE ARCHIVADORES

PISO LINOLEO, DE DIFERENTES TONALIDADES	LOS RECORTES SE VERIFICAN COLORES DEGRADADOS

TRABAJOS DE REPARACION DE MEBRANA EN LA ZONA SUPERIOR DE PLATAFORMA,	FRENTE DESCUIDADO, SIN CONTINUIDAD DE LOS TRABAJOS, LO CUAL PUEDE OCASIONAR DAÑOS EN LA ZONA INFERIOR POR INFILTRACION DE LLUVIAS.

ESTA FACHADA, ESTA EN MONITOREO, TODA VEZ QUE SE PRESENTO UNA ROTURA DE UN CABLE, SE SOPORTE DE LOS LADRILLOS QUE CONFORMAN LA FACHADA	RETIRO DE ALGUNOS ELEMENTOS PARA REPARACION.

LA FIRMA SUMINISTRADORA Y CONTRATISTA DE ESTE ELEMENTOS ARQUITECTONICOS SE DENOMINA ES METALS, FACHADA FLOTANTE, LA CUAL SOLICTADA PARA EXPLICAR LA NOVEDAD DEL CABLE DE SOPORTE	DENTRO LAS RECOMENDACINES DE REPACIONES SE VAN A CAMBIAR 15 FUSIBLES, ELEMETOS QUE SON DE ALERTA DEL TRABAJO DE TENSION. SE DEBEN COLOCAR ELEMENTOS DE ANCLAJE DEBIDAMENTE CERTIFICADOS Y CALIFICADO, PARA FACILITAR LA INSPECION

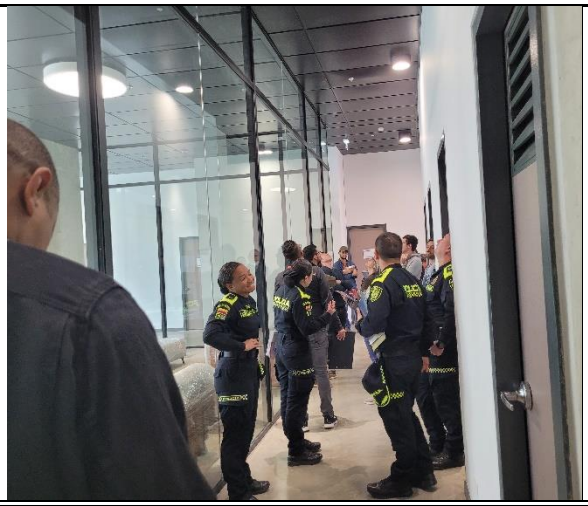
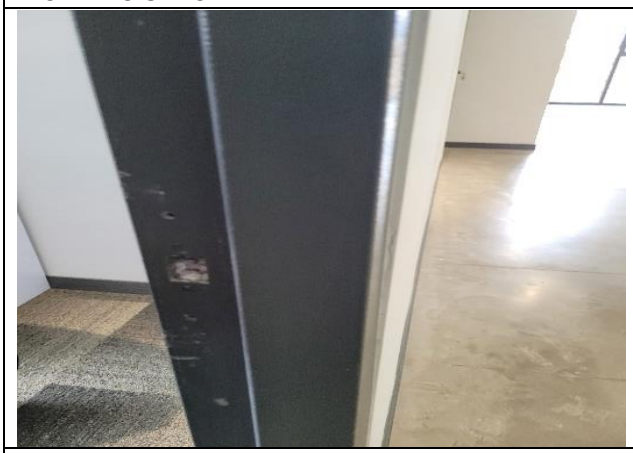
Dentro del protocolo de recibo, se han verificado observaciones de calidad, especialmente en los acabado, esto es pintura, carpinteria metalica, las cuales fueron dadas a conocer, tanto a interventoria, como a constructor, con el fin de

que sean tenidas en cuenta, como criterio de recibo a satisfaccion por parte de la oficina de bienes raices de la Metropolitanta de Bogota.

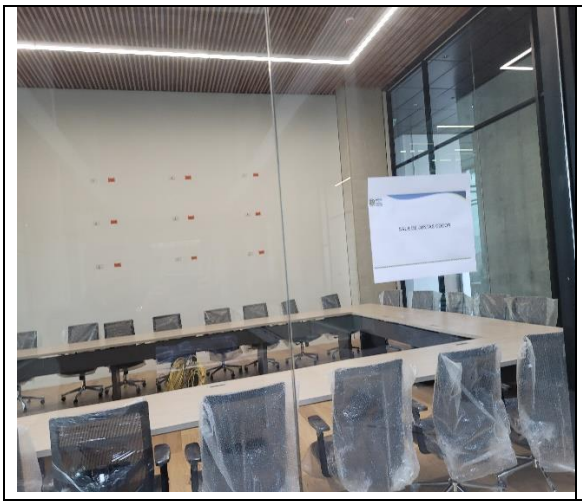
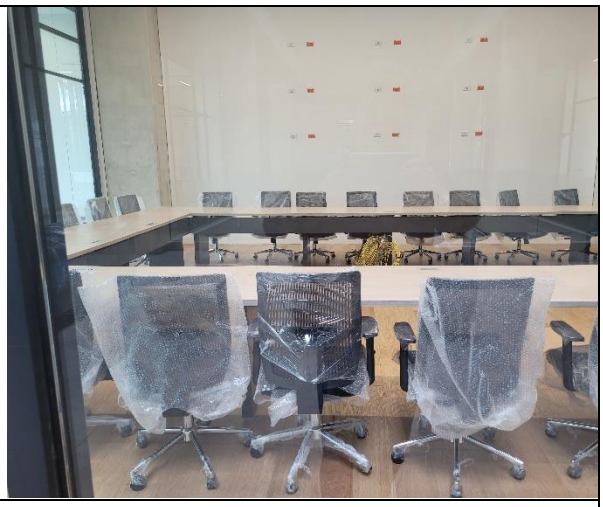
DOTACION COCINA NEVERAS	CIRCULACIONES PISO SEXTO

MOBILIARIO DISPUESTO EN CADA UNO DE LOS PISOS	MOBILIARIO DISPUESTO EN CADA UNO DE LOS PISOS

PATOLOGIA EN ZONA DE CIRCULACION ESCALERAS DE EVACUACION, FALTA LIMPIEZA	MOBILIARIO DISPUESTO EN CADA UNO DE LOS PISOS
