UNIDAD Y/O DEPENDENCIA: **JETIC – DITAE**

FECHA INFORME: **Día:** 10 **Mes:** JULIO **Año:** 2023

CONTRATO N°. 003-00-A-COFAC-CEGOT-2023

"CONTRATAR EN NOMBRE DE LA NACION - MINISTERIO DE DEFENSA NACIONAL - FUERZA AEREA COLOMBIANA, SERVICIO DE MANTENIMIENTO PREVENTIVO, CORRECTIVO Y RECUPERATIVO DE LOS SISTEMAS ASOCIADOS AL SERVICIO DE LAS TECNOLOGIAS OPERACIONALES Y AERONAUTICAS DE LA FAC DE ACUERDO AL ANEXO TECNICO"

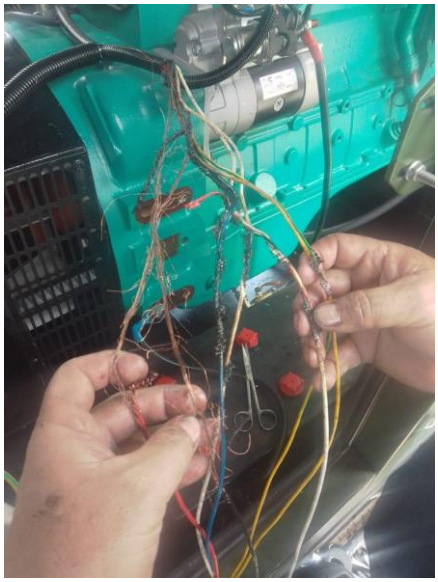
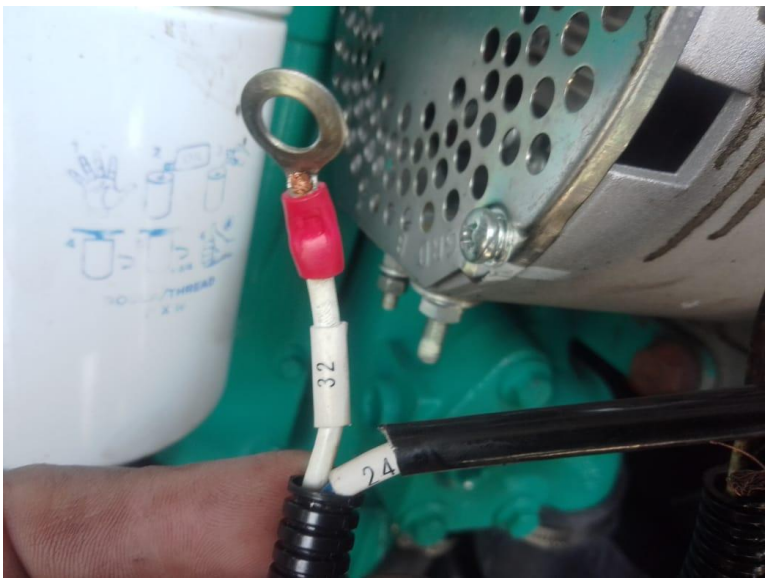
- ✓ RADAR PALANQUERO. Se realiza mantenimiento correctivo al GENERADOR 2 CUMMINS C60 consistente en el cambio de una (01) batería 12V 1200AMP

- ✓ RADAR PALANQUERO. Mantenimiento correctivo GENERADOR 2 CUMMINS C60 consistente en programación al controlador para mejorar el funcionamiento ya que tenía una programación que hacía que funcionara muy lento el equipo.
