INSPECCIÓN DE EQUIPOS ARNÉS DE SEGURIDAD

Modelo del arnés	**IN 8009 1ML**	**Fecha de Fabricación**	**Abril 2019**
Lote/serial	**11133 21**	**Marca**	**INSAFE**

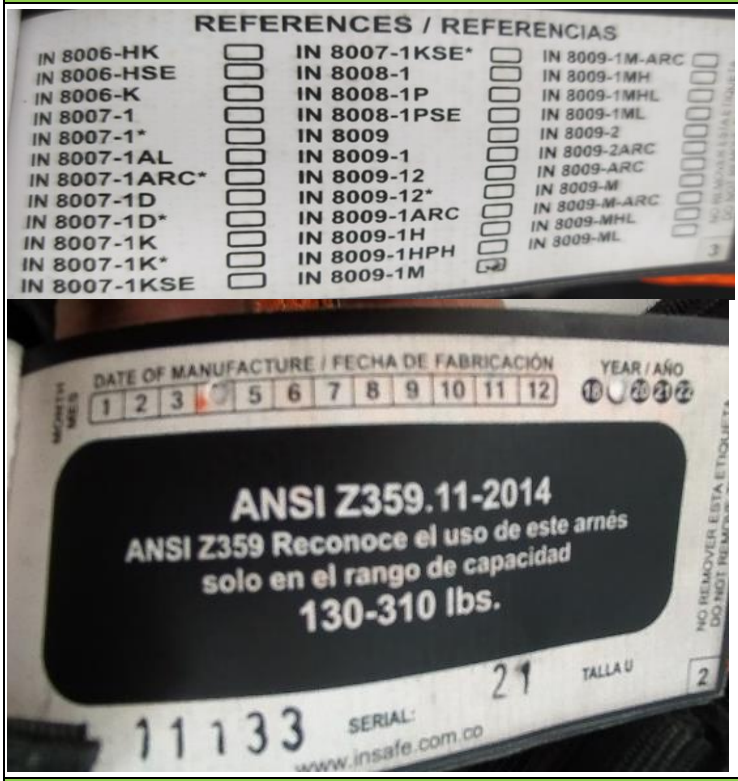
Comentarios: Equipo que pertenece a la empresa **SIEMENS**, se inspecciono los siguientes ítems dando un criterio de **APTO** para su uso, se recomienda mantenimiento preventivo siguiendo los lineamientos del fabricante.
