INSPECCIÓN DE EQUIPOS ARNÉS DE SEGURIDAD

Modelo del arnés	**IN 8009 1H**	**Fecha de Fabricación**	**Abril 2019**
Lote/serial	**11133 24**	**Marca**	**INSAFE**

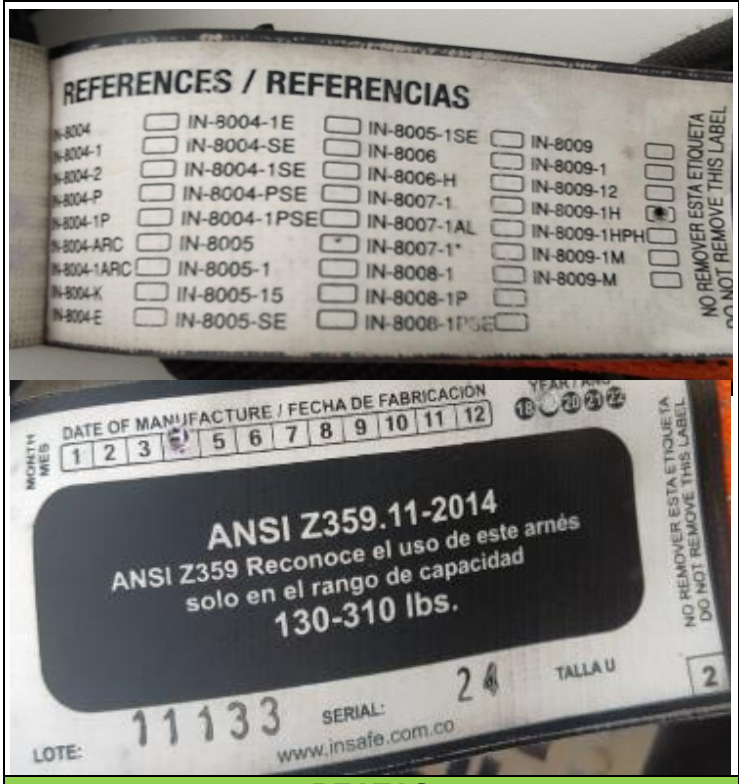
Comentarios: Equipo que pertenece a la empresa **SIEMENS**, se inspecciono los siguientes ítems dando un criterio de **APTO** para su uso, se recomienda mantenimiento preventivo siguiendo los lineamientos del fabricante.
