INSPECCIÓN DE EQUIPOS ARNÉS DE SEGURIDAD			
Modelo del arnés	**IN 8009 1M**	**Fecha de Fabricación**	**Enero 2020**
Lote/serial	**15473 10**	**Marca**	**INSAFE**
Para revisar el arnés se debe: Realizar una inspección visual y táctil a lo largo de la misma para detectar y evidenciar los posibles daños y/o deterioros.			
Comentarios: Equipo que pertenece a la empresa **SIEMENS**, se inspecciono los siguientes ítems dando un criterio de **APTO** para su uso, se recomienda mantenimiento preventivo siguiendo los lineamientos del fabricante.

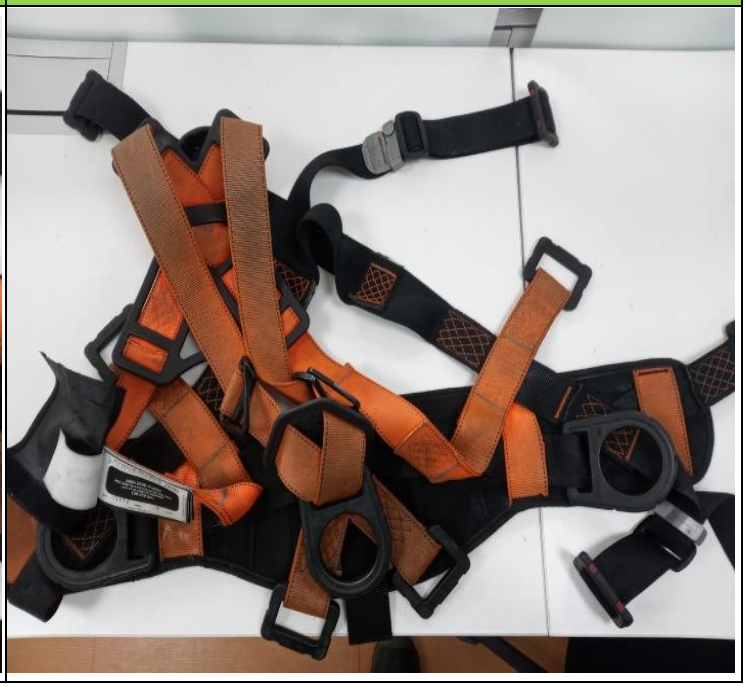
ETIQUETAS

3.) Costuras: Inspeccione en busca de costuras salidas o cortadas.	**C**		No presenta más de dos hilos cortados o rotos en el mismo patrón.
4.) Etiquetas: revíselas para asegurarse de que todas las etiquetas estén firmes en su lugar y sean legibles.	**C**		Son legibles al momento de la inspección por lo cual se puede llevar una trazabilidad del equipo.
