INSPECCIÓN DE EQUIPOS ARNÉS DE SEGURIDAD			
Modelo del arnés	**IN 8009 1ML**	**Fecha de Fabricación**	**Marzo 2020**
Lote/serial	**16488 02**	**Marca**	**INSAFE**
Para revisar el arnés se debe: Realizar una inspección visual y táctil a lo largo de la misma para detectar y evidenciar los posibles daños y/o deterioros.			
Comentarios: Equipo que pertenece a la empresa **SIEMENS**, se inspecciono los siguientes ítems dando un criterio de **APTO** para su uso, se recomienda mantenimiento preventivo siguiendo los lineamientos del fabricante.

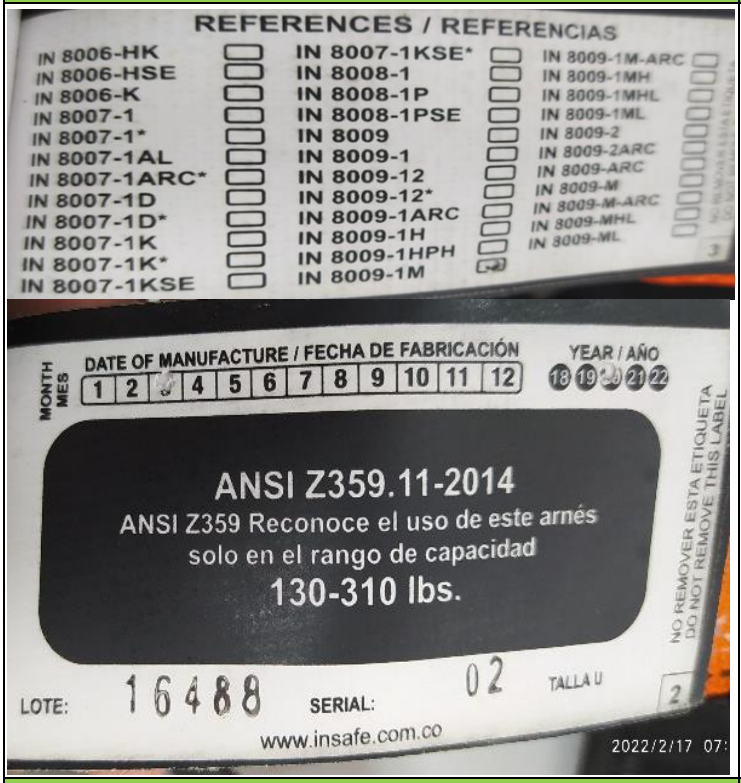
ETIQUETAS	INDICADOR DE IMPACTO

REATAS	**VISTA POSTERIOR**
