INSPECCIÓN DE EQUIPOS ARNES DE SEGURIDAD

Modelo del arnés	**IN 8009 1ML**	**Fecha de Fabricación**	**Marzo 2020**
Lote/serial	**16488 05**	**Marca**	**INSAFE**

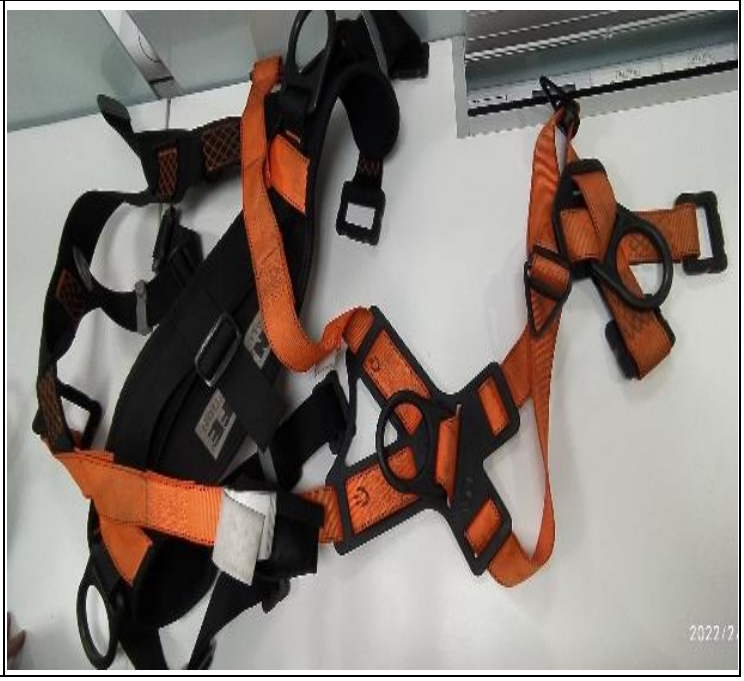
Comentarios: Equipo que pertenece a la empresa **SIEMENS**, se inspecciono los siguientes ítems dando un criterio de **APTO** para su uso, se recomienda mantenimiento preventivo siguiendo los lineamientos del fabricante.
