INSPECCIÓN DE EQUIPOS ARNÉS DE SEGURIDAD			
Modelo del arnés	**IN 8009 1H**	**Fecha de Fabricación**	**Octubre 2020**
Lote/serial	**18899 05**	**Marca**	**INSAFE**
Para revisar el arnés se debe: Realizar una inspección visual y táctil a lo largo de la misma para detectar y evidenciar los posibles daños y/o deterioros.			
Comentarios: Equipo que pertenece a la empresa **SIEMENS**, se inspecciono los siguientes ítems dando un criterio de **APTO** para su uso, se recomienda mantenimiento preventivo siguiendo los lineamientos del fabricante.

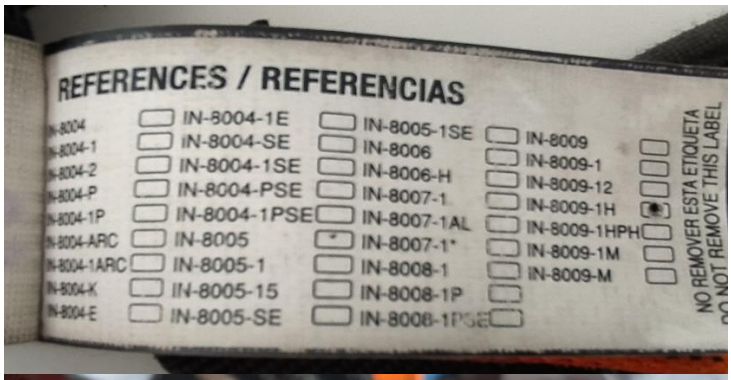
ETIQUETAS	INDICADOR DE IMPACTO

3.) Costuras: Inspeccione en busca de costuras salidas o cortadas.	**C**		No presenta más de dos hilos cortados o rotos en el mismo patrón.
4.) Etiquetas: revíselas para asegurarse de que todas las etiquetas estén firmes en su lugar y sean legibles.	**C**		Son legibles al momento de la inspección por lo cual se puede llevar una trazabilidad del equipo.

5.) Parqueadero temporal de eslinga: debe contar al menos con una, asegúrese de que estén en buen estado.	**C**		Sin novedad.
6.) Indicador de impacto: revíselo para verificar si esta elongado, o se tiene rasgaduras.	**C**		No se encuentra activado
DECISIÓN FINAL	**APTO PARA SU USO**	FIRMA DEL INSPECTOR: NOMBRE: Erika Gisell Aroca Real CEDULA: 1016027648 FECHA DE LA INSPECCIÓN: 17/02/2022
