| INSPECCIÓN DE EQUIPOS ARNÉS DE SEGURIDAD | | | |
| **Modelo del arnés** | **IN 8009 1ML** | **Fecha de Fabricación** | **Diciembre 2020** |
| **Lote/serial** | **19281 23** | **Marca** | **INSAFE** |

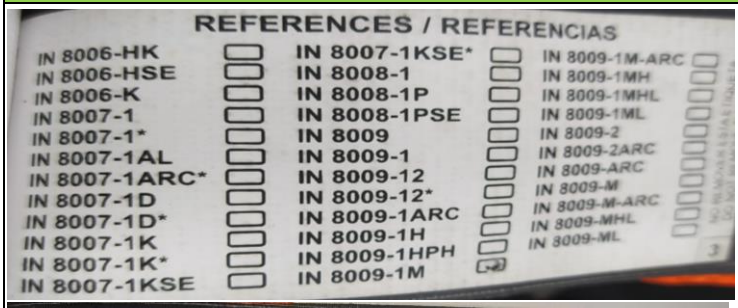
| INSPECCIÓN DE EQUIPOS ARNÉS DE SEGURIDAD | | | |
|---|---|---|---|
| Comentarios: Equipo que pertenece a la empresa **SIEMENS**, se inspecciono los siguientes ítems dando un criterio de **APTO** para su uso, se recomienda mantenimiento preventivo siguiendo los lineamientos del fabricante. | | | |
