INSPECCIÓN DE EQUIPOS ARNÉS DE SEGURIDAD

Modelo del arnés	**IN 8009 1H**	**Fecha de Fabricación**	**Octubre 2017**
Lote/serial	**7469 31**	**Marca**	**INSAFE**

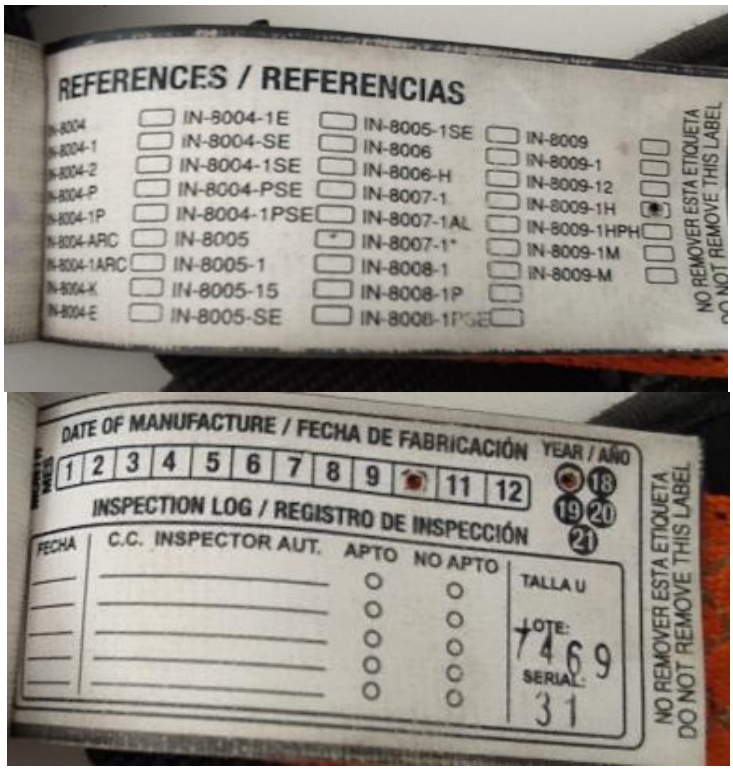
Comentarios: Equipo que pertenece a la empresa **SIEMENS**, se inspecciono los siguientes ítems dando un criterio de **APTO** para su uso, se recomienda mantenimiento preventivo siguiendo los lineamientos del fabricante.
