Inspección anual de equipos para trabajo en altura

INSPECCIÓN DE EQUIPOS ESLINGA			
Modelo de la eslinga	**IN 8041R**	**Fecha de Fabricación**	**Agosto 2019**
Lote/serial	**13434 201**	**Marca**	**INSAFE**
Para revisar la ESLINGA se debe: Realizar una inspección visual y táctil a lo largo de la misma para detectar y evidenciar los posibles daños y/o deterioros.			
Comentarios: Equipo que pertenece a la empresa **SIEMENS**, se inspecciono los siguientes ítems dando un criterio de **APTO** para su uso, se recomienda mantenimiento preventivo siguiendo los lineamientos del fabricante

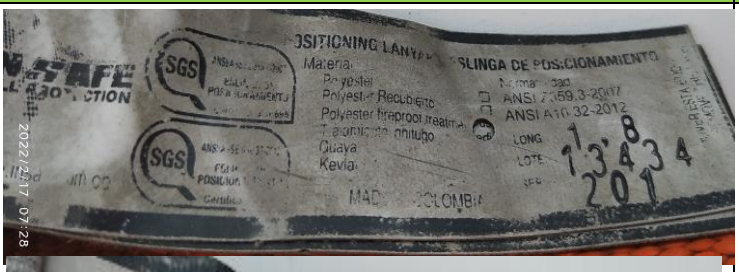
FACTORES GENERALES	CUMPLE	NO CUMPLE	DETALLES DE APOYO / COMENTARIOS
1.) Ganchos Inspeccione si hay daños, deformación, bordes afilados, rebabas, fracturas y corrosión.	C		Los elementos metálicos no presentan al momento de la inspección ninguna oxidación. Abren y cierran completamente si presentar retroceso.

2.) Textil: Inspeccione los cortes, quemaduras, rasgaduras, abrasión, partes deshilachadas, suciedad excesiva y decoloración.	C		Se revisa todo el componente textil y no evidencia falla alguna.

3.) Costuras: Inspeccione en busca de costuras salidas o cortadas.	C		No presenta más de dos hilos cortados o rotos en el mismo patrón.
4.) Etiquetas: revíselas para asegurarse de que todas las etiquetas estén firmes en su lugar y sean legibles.	C		son legibles al momento de la inspección por lo cual se puede llevar una trazabilidad del equipo.
DECISIÓN FINAL	**APTO PARA SU USO**	FIRMA DEL INSPECTOR: NOMBRE: Erika Gisell Aroca Real CEDULA: 1016027648 FECHA DE LA INSPECCIÓN:17/02/2022
