Inspección anual de equipos para trabajo en altura

INSPECCIÓN DE EQUIPOS ESLINGA			
Modelo de la eslinga	**IN 8040 RD**	**Fecha de Fabricación**	**Septiembre 2019**
Lote/serial	**16418 199**	**Marca**	**INSAFE**
Para revisar la ESLINGA se debe: Realizar una inspección visual y táctil a lo largo de la misma para detectar y evidenciar los posibles daños y/o deterioros.			
Comentarios: Equipo que pertenece a la empresa **SIEMENS**, se inspecciono los siguientes ítems dando un criterio de **APTO** para su uso, se recomienda mantenimiento preventivo siguiendo los lineamientos del fabricante

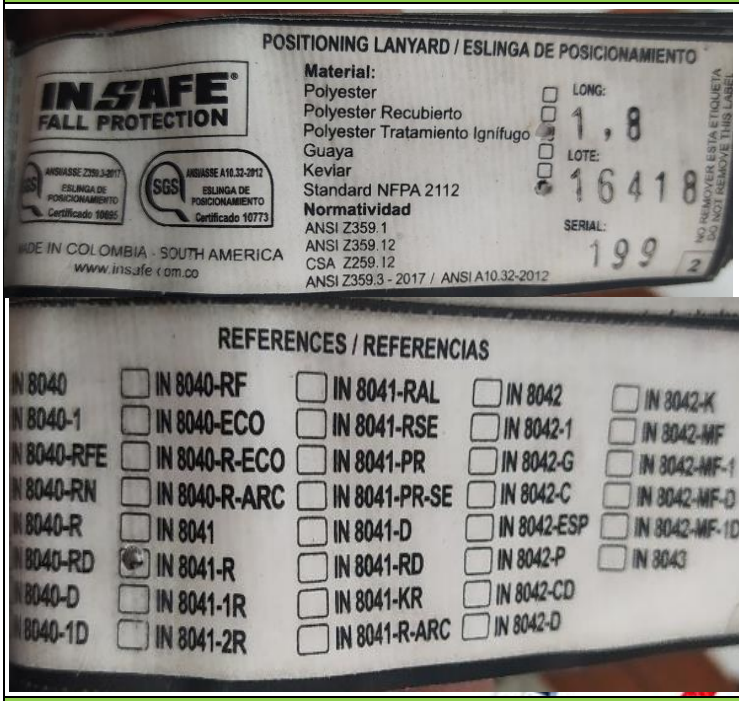
REGISTRO FOTOGRÁFICO

FACTORES GENERALES	CUMPLE	NO CUMPLE	DETALLES DE APOYO / COMENTARIOS
1.) Ganchos Inspeccione si hay daños, deformación, bordes afilados, rebabas, fracturas y corrosión.	**C**		Los elementos metálicos no presentan al momento de la inspección ninguna oxidación. Abren y cierran completamente si presentar retroceso.

2.) Textil: Inspeccione los cortes, quemaduras, rasgaduras, abrasión, partes deshilachadas, suciedad excesiva y decoloración.	**C**		Se revisa todo el componente textil y no evidencia falla alguna.

3.) Costuras: Inspeccione en busca de costuras salidas o cortadas.	**C**		No presenta más de dos hilos cortados o rotos en el mismo patrón.
4.) Etiquetas: revíselas para asegurarse de que todas las etiquetas estén firmes en su lugar y sean legibles.	**C**		son legibles al momento de la inspección por lo cual se puede llevar una trazabilidad del equipo.
DECISIÓN FINAL	**APTO PARA SU USO**	FIRMA DEL INSPECTOR: NOMBRE: Erika Gisell Aroca Real CEDULA: 1016027648 FECHA DE LA INSPECCIÓN:17/02/2022
