Inspección anual de equipos para trabajo en altura

INSPECCIÓN DE EQUIPOS ESLINGA			
Modelo de la eslinga	**IN 8040RD**	**Fecha de Fabricación**	**Septiembre 2019**
Lote/serial	**16635 54**	**Marca**	**INSAFE**
Para revisar la ESLINGA se debe: Realizar una inspección visual y táctil a lo largo de la misma para detectar y evidenciar los posibles daños y/o deterioros.			
Comentarios: Equipo que pertenece a la empresa **SIEMENS**, se inspecciono los siguientes ítems dando un criterio de **APTO** para su uso, se recomienda mantenimiento preventivo siguiendo los lineamientos del fabricante

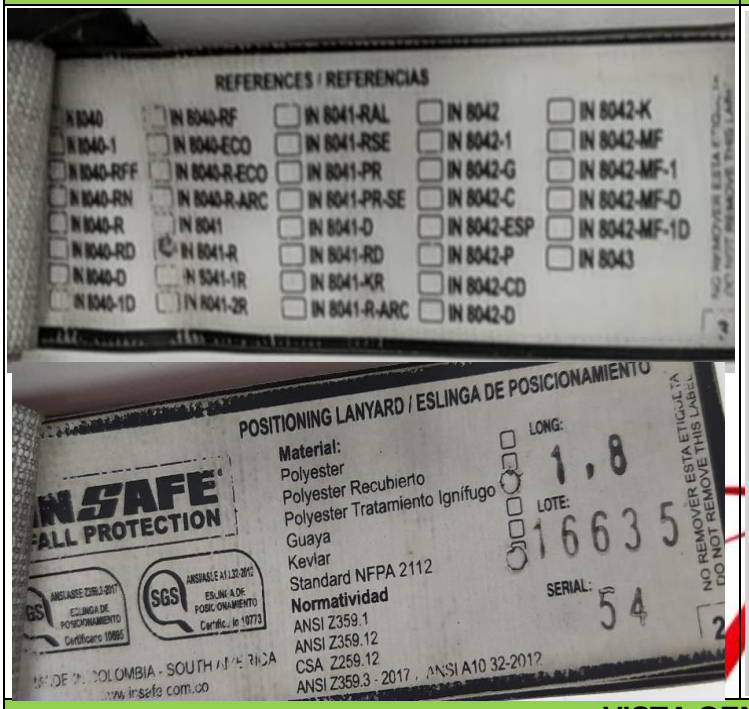
REGISTRO FOTOGRÁFICO

ETIQUETAS	GANCHOS

VISTA GENERAL
