Inspección anual de equipos para trabajo en altura

INSPECCIÓN DE EQUIPOS ESLINGA			
Modelo de la eslinga	**IN 8040**	**Fecha de Fabricación**	**Marzo 2019**
Lote/serial	**19257 04**	**Marca**	**INSAFE**
Para revisar la ESLINGA se debe: Realizar una inspección visual y táctil a lo largo de la misma para detectar y evidenciar los posibles daños y/o deterioros.			
Comentarios: Equipo que pertenece a la empresa **SIEMENS**, se inspecciono los siguientes ítems dando un criterio de **APTO** para su uso, se recomienda mantenimiento preventivo siguiendo los lineamientos del fabricante

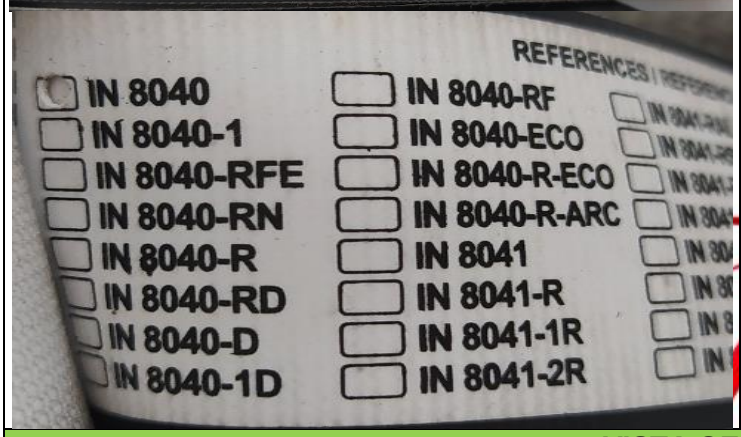
REGISTRO FOTOGRAFICO

FACTORES GENERALES	CUMPLE	NO CUMPLE	DETALLES DE APOYO / COMENTARIOS
1.) Ganchos Inspeccione si hay daños, deformación, bordes afilados, rebabas, fracturas y corrosión.	**C**		Los elementos metálicos no presentan al momento de la inspección ninguna oxidación. Abren y cierran completamente si presentar retroceso.

2.) Textil: Inspeccione los cortes, quemaduras, rasgaduras, abrasión, partes deshilachadas, suciedad excesiva y decoloración.	**C**		Se revisa todo el componente textil y no evidencia falla alguna.

3.) Costuras: Inspeccione en busca de costuras salidas o cortadas.	**C**		No presenta más de dos hilos cortados o rotos en el mismo patrón.
4.) Etiquetas: revíselas para asegurarse de que todas las etiquetas estén firmes en su lugar y sean legibles.	**C**		son legibles al momento de la inspección por lo cual se puede llevar una trazabilidad del equipo.
DECISIÓN FINAL	**APTO PARA SU USO**	FIRMA DEL INSPECTOR: NOMBRE: Erika Gisell Aroca Real CEDULA: 1016027648 FECHA DE LA INSPECCIÓN:17/02/2022
