Inspección anual de equipos para trabajo en altura

INSPECCIÓN DE EQUIPOS ESLINGA			
Modelo de la eslinga	**IN 8040**	**Fecha de Fabricación**	**Octubre 2018**
Lote/serial	**19257 10**	**Marca**	**INSAFE**
Para revisar la ESLINGA se debe: Realizar una inspección visual y táctil a lo largo de la misma para detectar y evidenciar los posibles daños y/o deterioros.			
Comentarios: Equipo que pertenece a la empresa **SIEMENS**, se inspecciono los siguientes ítems dando un criterio de **APTO** para su uso, se recomienda mantenimiento preventivo siguiendo los lineamientos del fabricante

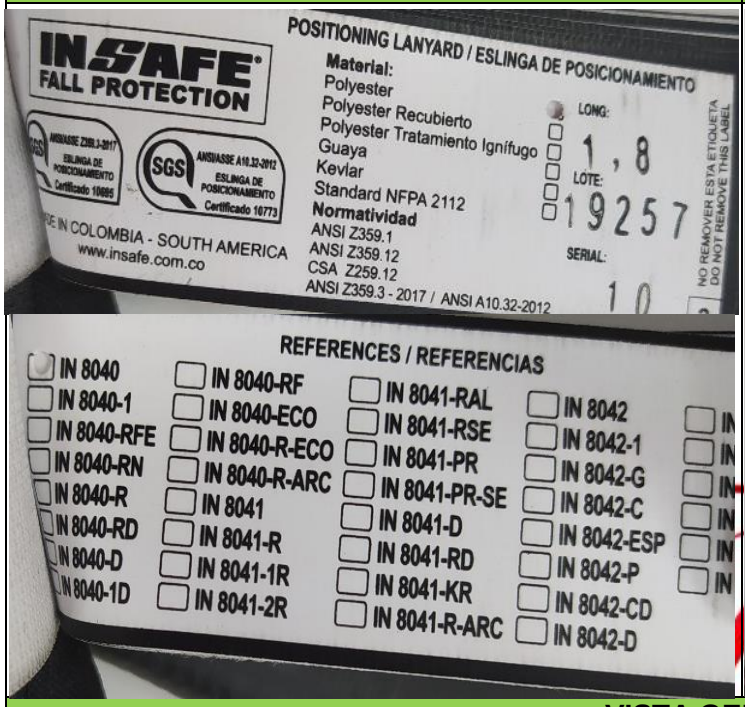
REGISTRO FOTOGRÁFICO

ETIQUETAS	GANCHOS

VISTA GENERAL
