Inspección anual de equipos para trabajo en altura

INSPECCIÓN DE EQUIPOS ESLINGA			
Modelo de la eslinga	**IN 8041 D**	**Fecha de Fabricación**	**Septiembre 2019**
Lote/serial	**19635 12**	**Marca**	**INSAFE**
Para revisar la ESLINGA se debe: Realizar una inspección visual y táctil a lo largo de la misma para detectar y evidenciar los posibles daños y/o deterioros.			
Comentarios: Equipo que pertenece a la empresa **SIEMENS**, se inspecciono los siguientes ítems dando un criterio de **APTO** para su uso, se recomienda mantenimiento preventivo siguiendo los lineamientos del fabricante

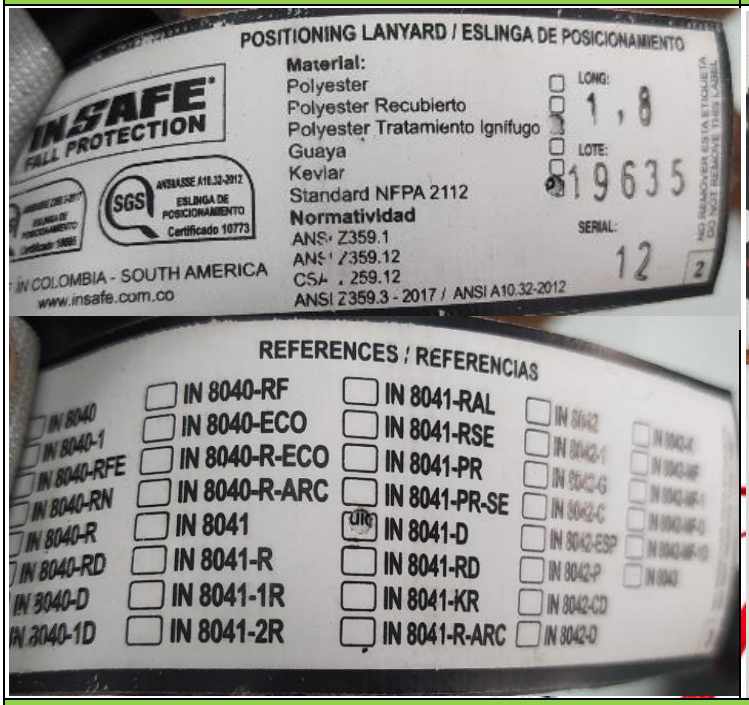
REGISTRO FOTOGRÁFICO

ETIQUETAS	GANCHOS

VISTA GENERAL
