Inspección anual de equipos para trabajo en altura

INSPECCIÓN DE EQUIPOS ESLINGA			
Modelo de la eslinga	**IN 8041D**	**Fecha de Fabricación**	**Marzo 2019**
Lote/serial	**19635 14**	**Marca**	**INSAFE**
Para revisar la ESLINGA se debe: Realizar una inspección visual y táctil a lo largo de la misma para detectar y evidenciar los posibles daños y/o deterioros.			
Comentarios: Equipo que pertenece a la empresa **SIEMENS**, se inspecciono los siguientes ítems dando un criterio de **APTO** para su uso, se recomienda mantenimiento preventivo siguiendo los lineamientos del fabricante

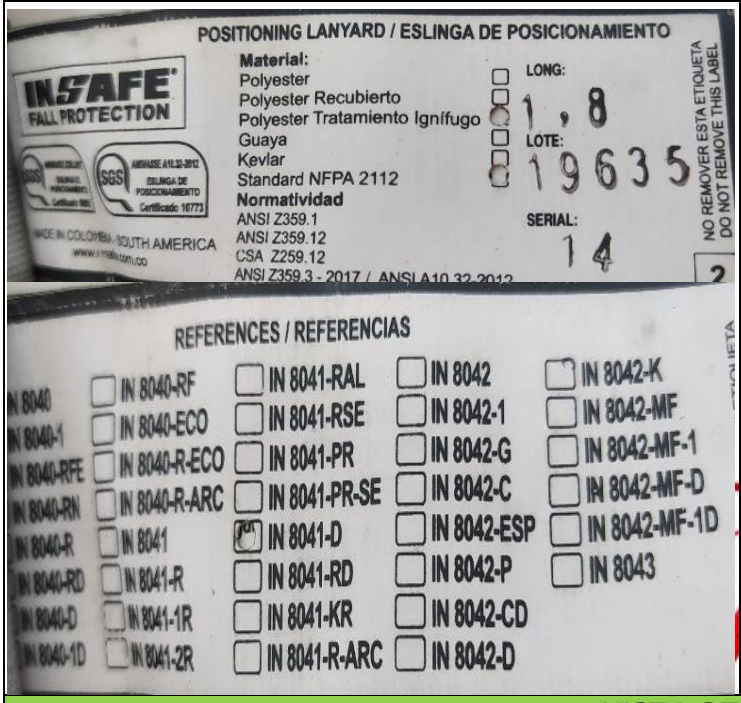
REGISTRO FOTOGRAFICO

FACTORES GENERALES	CUMPLE	NO CUMPLE	DETALLES DE APOYO / COMENTARIOS
1.) Ganchos Inspeccione si hay daños, deformación, bordes afilados, rebabas, fracturas y corrosión.	C		Los elementos metálicos no presentan al momento de la inspección ninguna oxidación. Abren y cierran completamente si presentar retroceso.

2.) Textil: Inspeccione los cortes, quemaduras, rasgaduras, abrasión, partes deshilachadas, suciedad excesiva y decoloración.	C		Se revisa todo el componente textil y no evidencia falla alguna.

3.) Costuras: Inspeccione en busca de costuras salidas o cortadas.	C		No presenta más de dos hilos cortados o rotos en el mismo patrón.
4.) Etiquetas: revíselas para asegurarse de que todas las etiquetas estén firmes en su lugar y sean legibles.	C		son legibles al momento de la inspección por lo cual se puede llevar una trazabilidad del equipo.
DECISIÓN FINAL	**APTO PARA SU USO**	FIRMA DEL INSPECTOR: NOMBRE: Erika Gisell Aroca Real CEDULA: 1016027648 FECHA DE LA INSPECCIÓN:17/02/2022
